## **AVALIAÇÃO DA ACESSIBILIDADE DO CALÇAMENTO PÚBLICO NA RUA PASTOR JOÃO SOREN EM GUAIRA-PR**

**Jeferson Autori Rocha<sup>1</sup>; Thiago Biaca De Sousa<sup>2</sup>**

<sup>1</sup>Discente de Engenharia Civil, UNIPAR

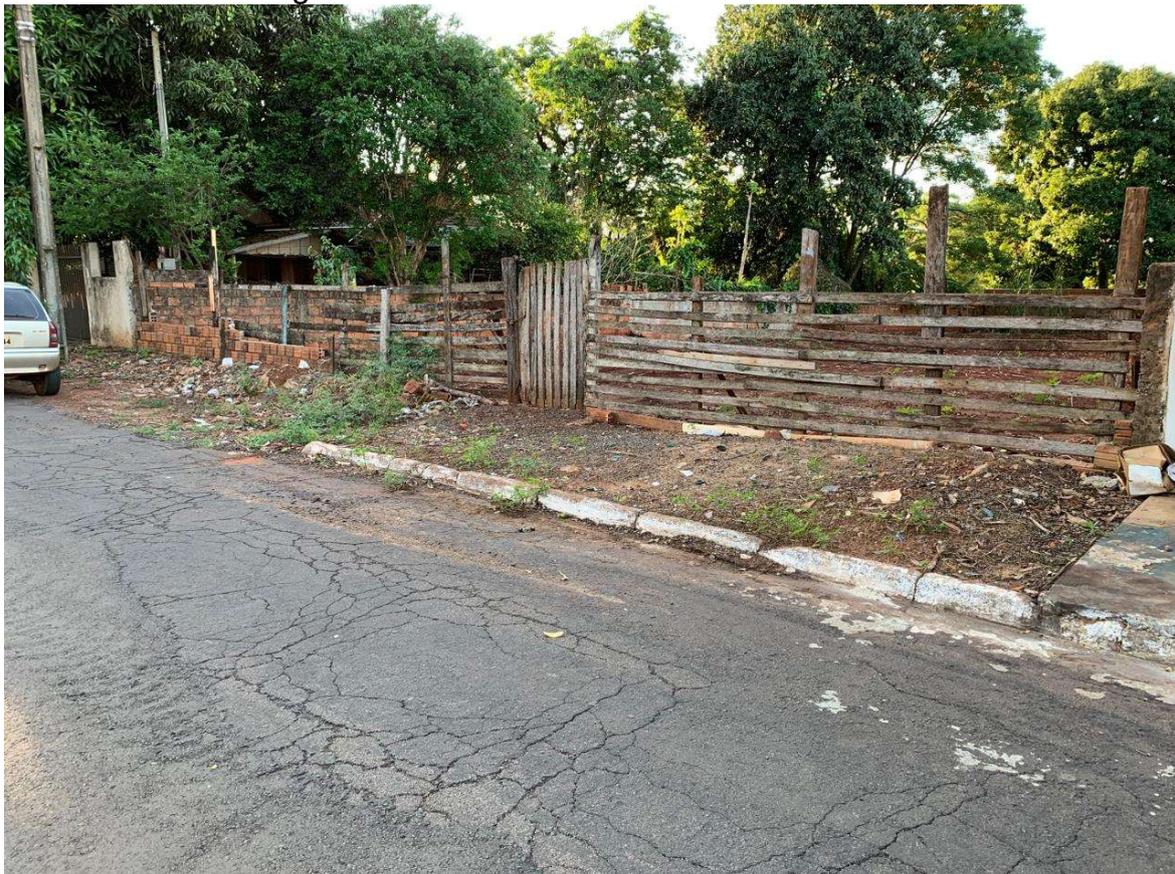
Figura 10: Trecho da Rua Pastor João Soren.

Na Figura 10, pode-se observar as irregularidades em um trecho da rua, onde não há calçamento público, falta o devido piso tátil, além dessas não conformidades, ainda existem obstáculos provocados por lixos e entulhos, tornando praticamente impossível se locomover pelo calçamento público.

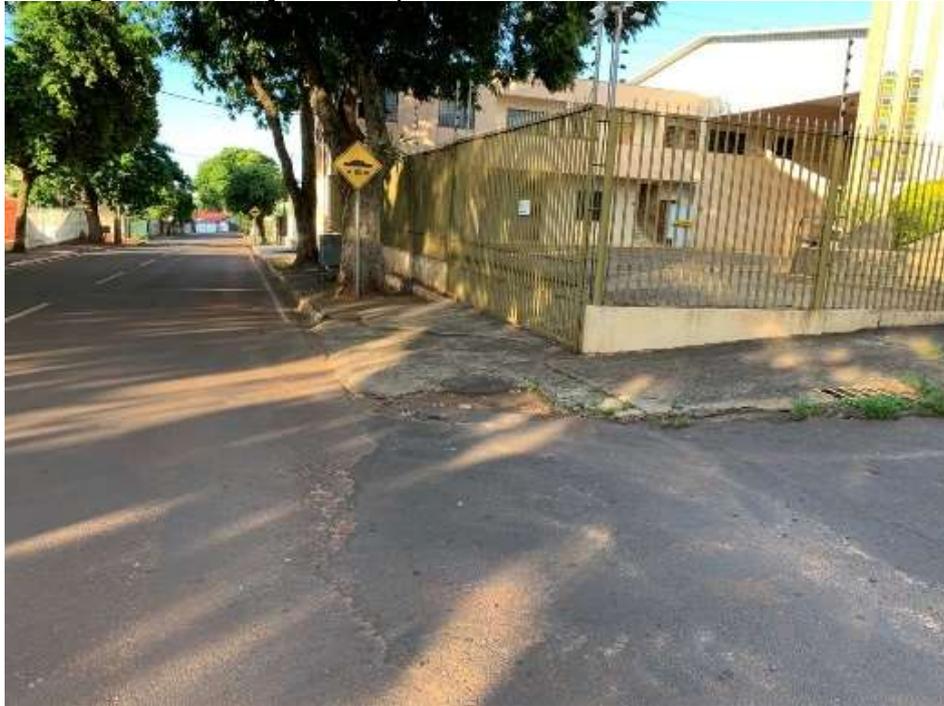
Figura 11: Calçamento público na Rua Pastor João Soren.

Nas Figuras 11 e 12 é possível notar uma parte do calçamento público onde apresenta a ausência da rampa de acesso aos cadeirantes, não contendo piso tátil aos portadores de deficiência visual, o que acaba refletindo na necessidade de locomoção sem segurança, colocando em risco suas vidas.

Constatou-se ainda que o calçamento está danificado por conta das raízes das árvores, também, foi possível identificar duas árvores presentes na caçada ocupando a faixa livre, criando barreiras para as pessoas que necessitam se locomover pelo calçamento, portanto, conforme a NBR 9050 (2015) a faixa de serviço tem que ter no mínimo 0,70m, onde deveria conter o plantio das árvores e ser instalado as lixeiras, com relação a faixa livre, a mesma tem que ter no mínimo 1,20m, que é exclusivamente para circulação de pedestre.

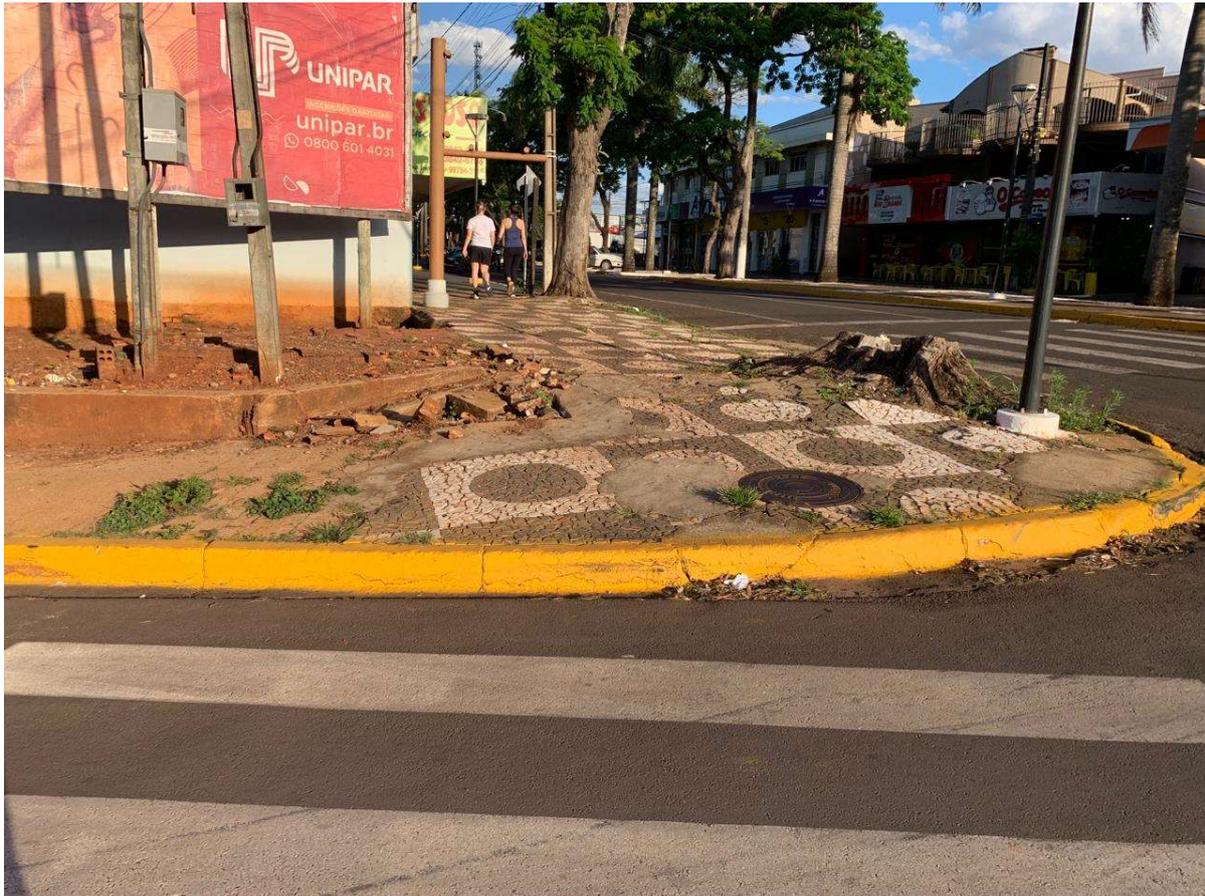
Figura 13: Meio-fio em uma das esquinas da Rua Pastor João Soren.

Na Figura 13, observa-se a esquina da Rua Pastor João Soren com a Avenida Mate Laranjeiras, sem a devida rampa de acesso aos cadeirantes. Nota-se também, as irregularidades no calçamento público como: desníveis, buracos, restos de entulhos e a falta do piso tátil, além, do meio-fio estar com altura de 15 cm, tornando o acesso para os portadores de necessidades especiais praticamente impossível.

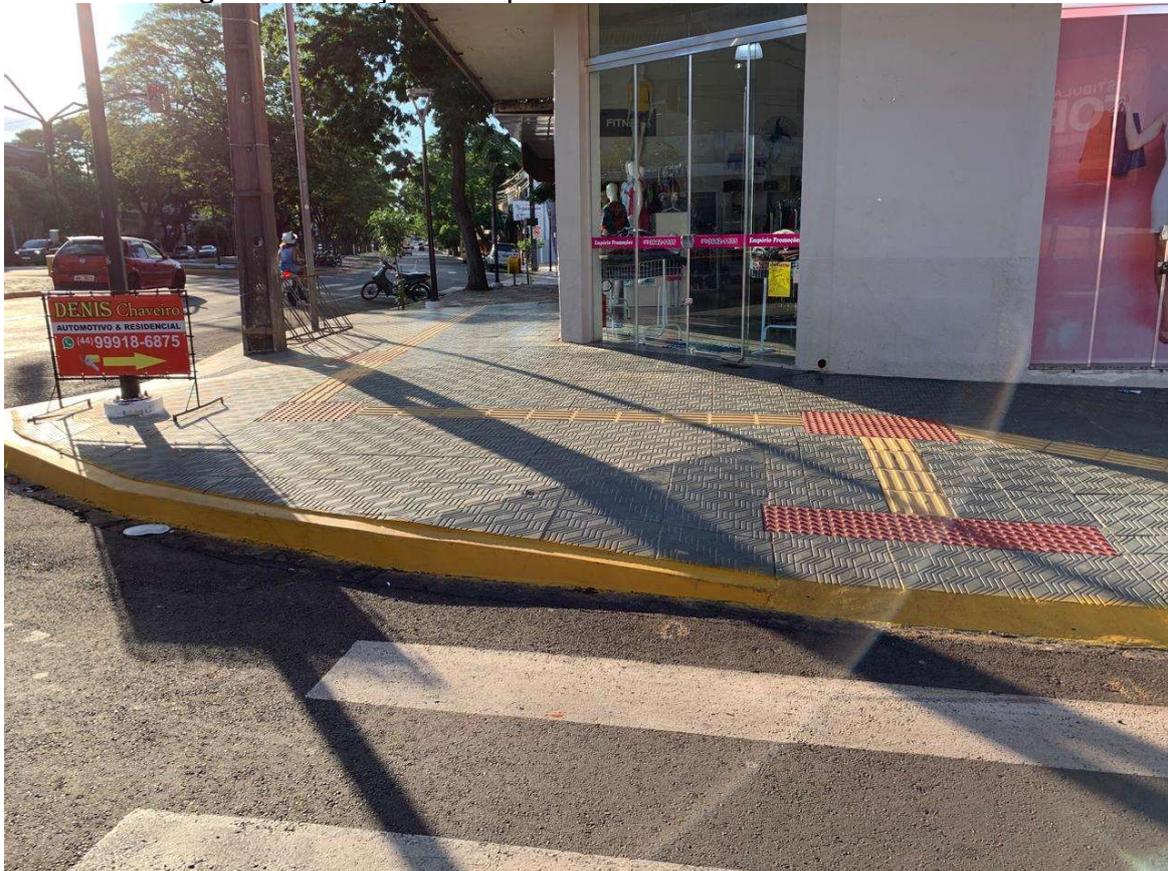
Figura 14: Calçamento público na Rua Pastor João Soren.

Na Figura 14 é possível observar um calçamento público com os padrões de acessibilidade exigida pela NBR 9050 (2015), com os respectivos acessos no nível 00 entre piso e calçada e devidamente sinalizado com o piso tátil. Suas dimensões são de 14 cm de altura, 168 cm de comprimento e 150 cm de largura, totalizando os 8,33% de inclinação.

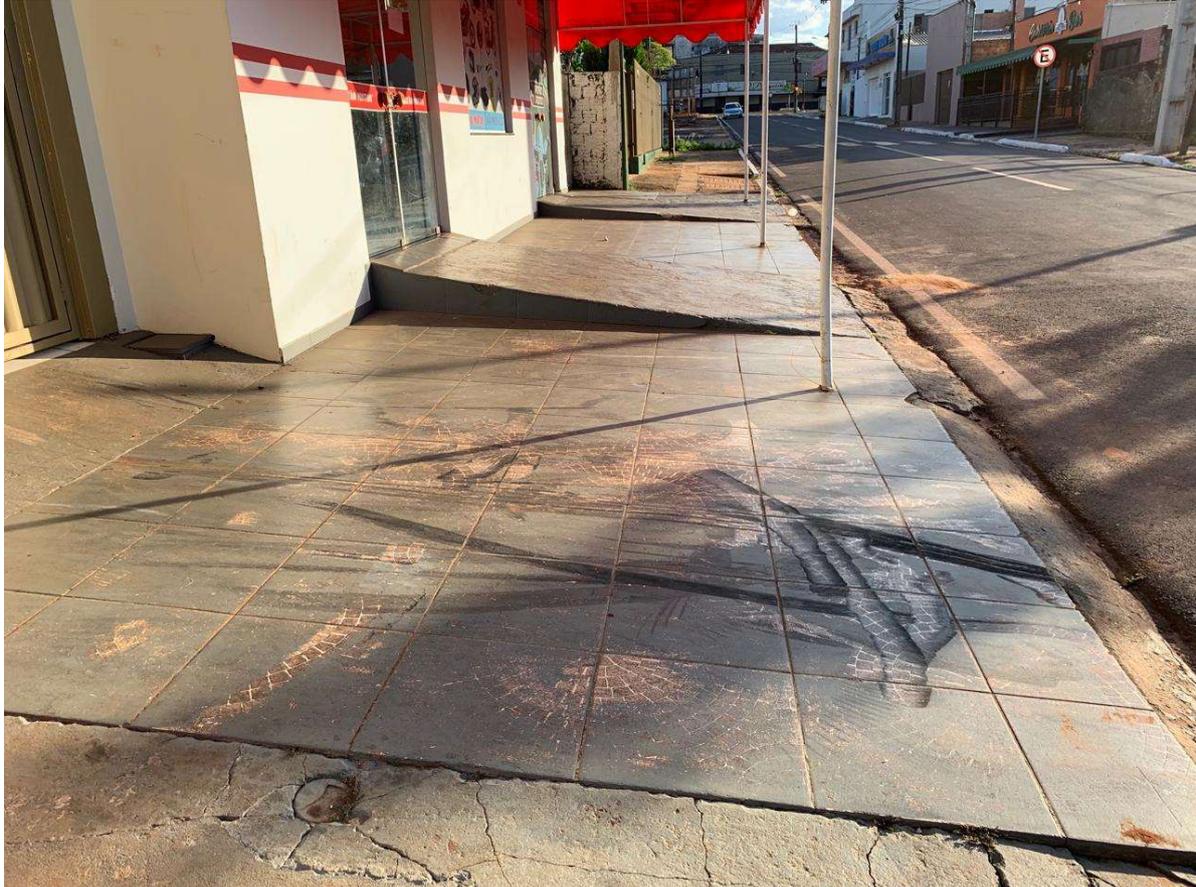
Figura 15: Rampa de acesso de um estabelecimento comercial na Rua Pastor João Soren.

Na Figura 15 é possível observar duas rampas de acesso ao estabelecimento que estão fora do previsto na norma, calculou-se as inclinações das mesmas, e verificou-se que as inclinações são de 9,86% e 6,57% estando uma correta e, a outra, fora da inclinação correta, que é de no máximo 8,33%, sua não conformidade também foi constatada por estar invadindo a faixa livre e a faixa de serviço, bem como, constatou-se a falta do piso tátil. Adiante, segue as equações utilizada para chegar aos resultados.

$$I = \frac{(30cm.100)}{304cm} = 9,86\% \quad (\text{Equação 2})$$

$$I = \frac{(20cm.100)}{304cm} = 6,57\% \quad (\text{Equação 3})$$

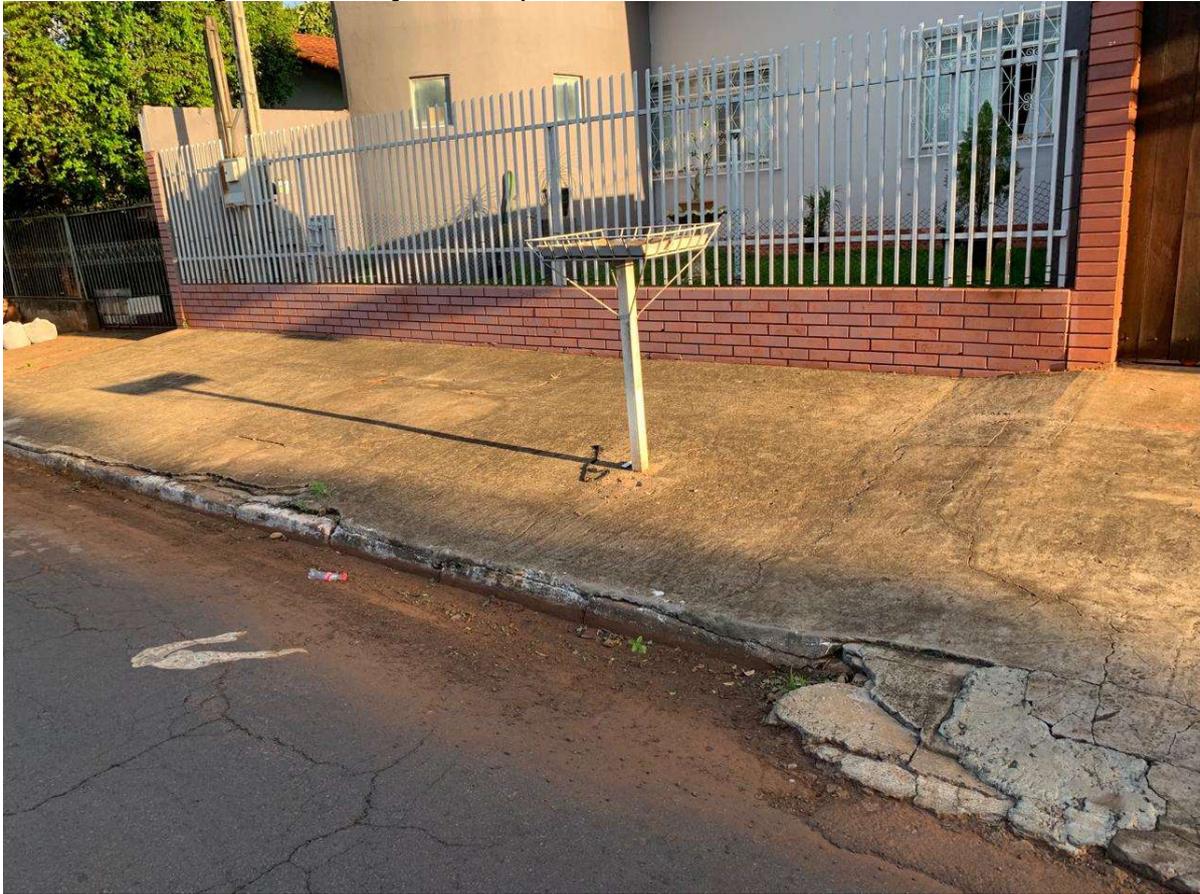
Figura 16: Calçamento público na Rua Pastor João Soren.

Na Figura 16 nota-se ainda, que o calçamento está fora da norma, a NBR 9050 (2015) exige 3% de inclinação na faixa livre para que ocorra uma caminhada sem obstruções, também, foi observado a falta do piso tátil, que tem como principal finalidade auxiliar o deficiente visual e tornar o local mais acessível.

Portanto, por meio de conferência e medição, foi constatado que a mesma está com 18% de inclinação, estando fora do padrão imposto pela norma de acessibilidade da NBR 9050 (2015).

$$I = \frac{(50cm \cdot 100)}{278cm} = 18\% \quad (\text{Equação 4})$$

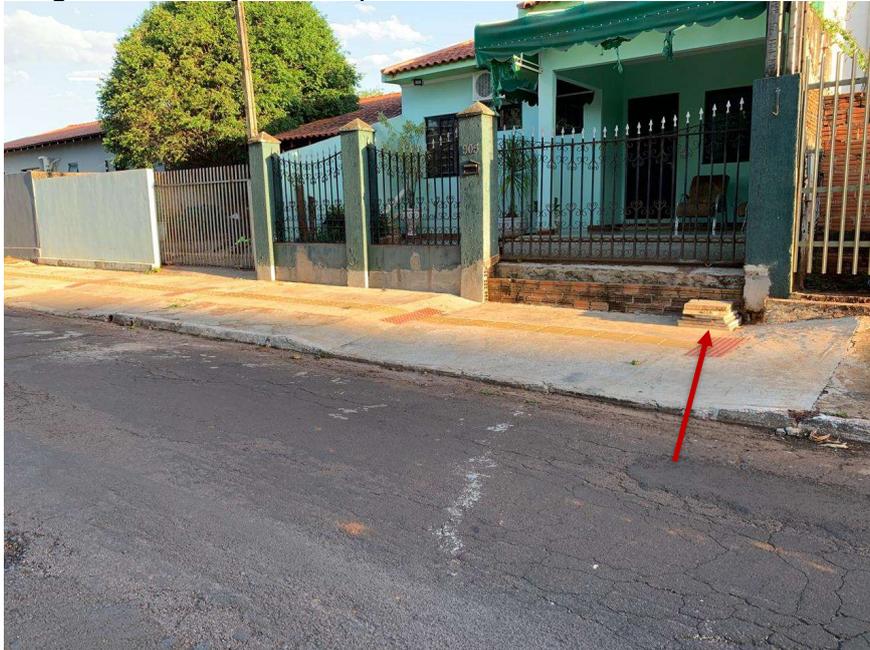
Figura 17: Calçamento público na Rua Pastor João Soren.

Conforme as Figuras 17 e 18 é possível observar um trecho do calçamento público onde foi regularizado conforme a NBR 9050 (2015), nota-se ainda que, por conta da regularização a residência que anteriormente tinha acesso, atualmente ficou sem acesso, por existir um desnível muito alto, o proprietário achou por certo fazer um acesso provisório, colocando em risco sua segurança e a dos pedestres que circulam pelo calçamento.

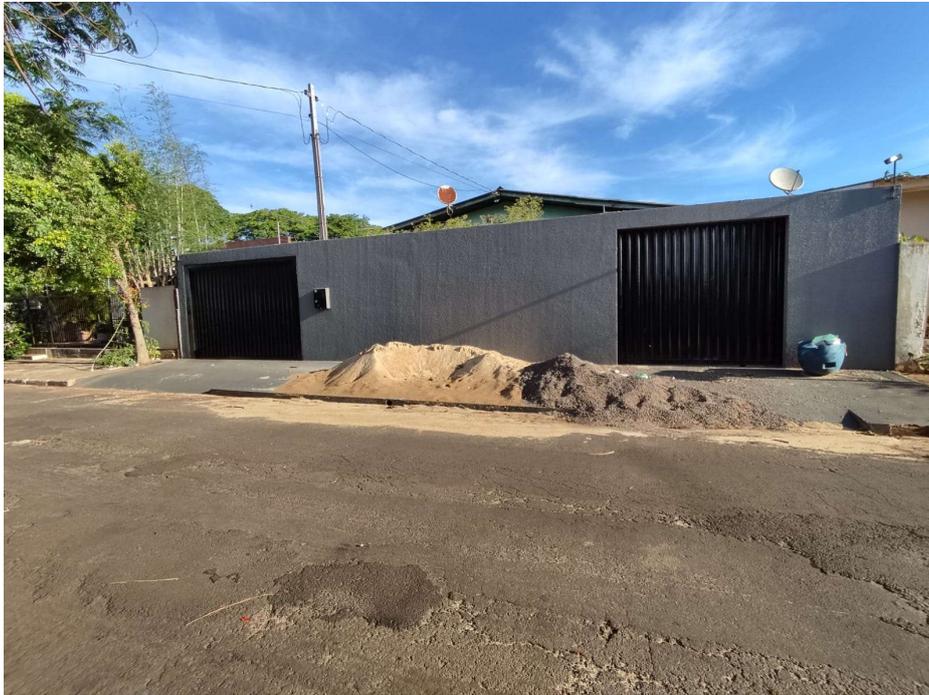
Figura 19: Situação do calçamento público da Rua Pastor João Soren.

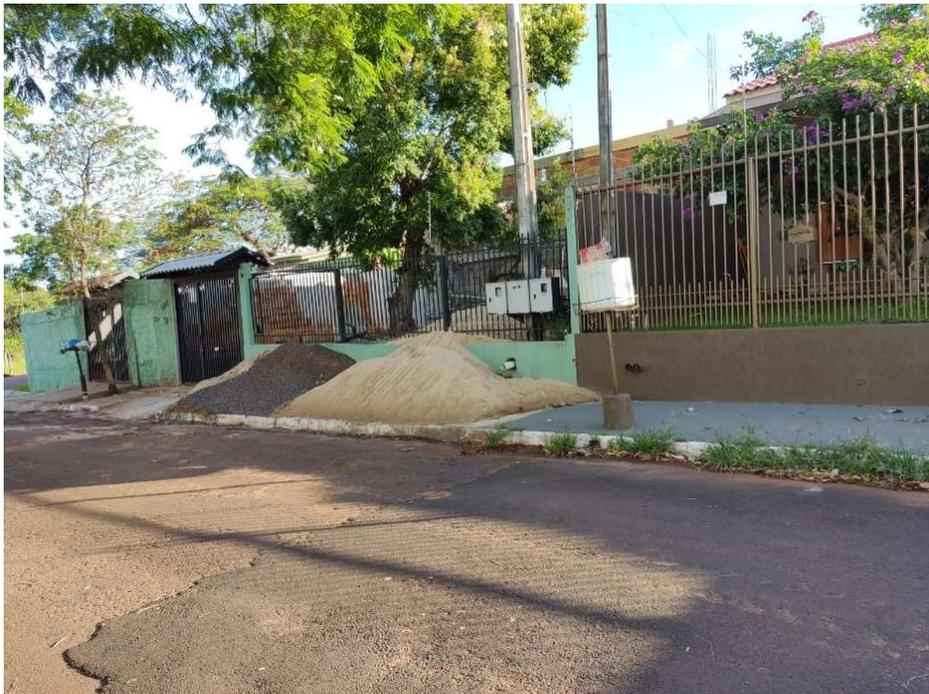
Figura 20: Situação do calçamento público da Rua Pastor João Soren.

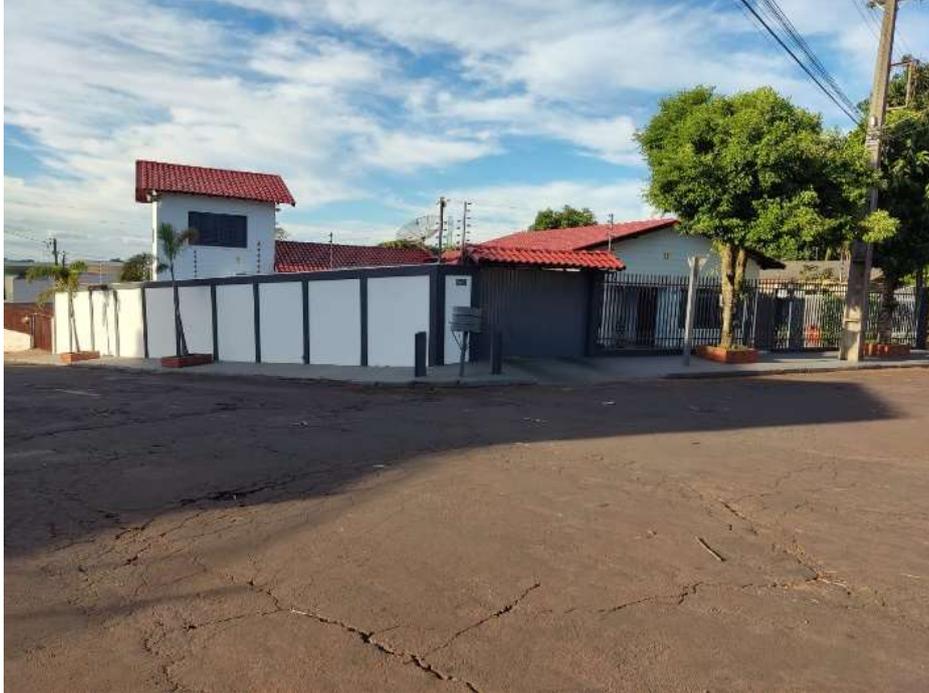
Figura 21: Situação do calçamento público da Rua Pastor João Soren.

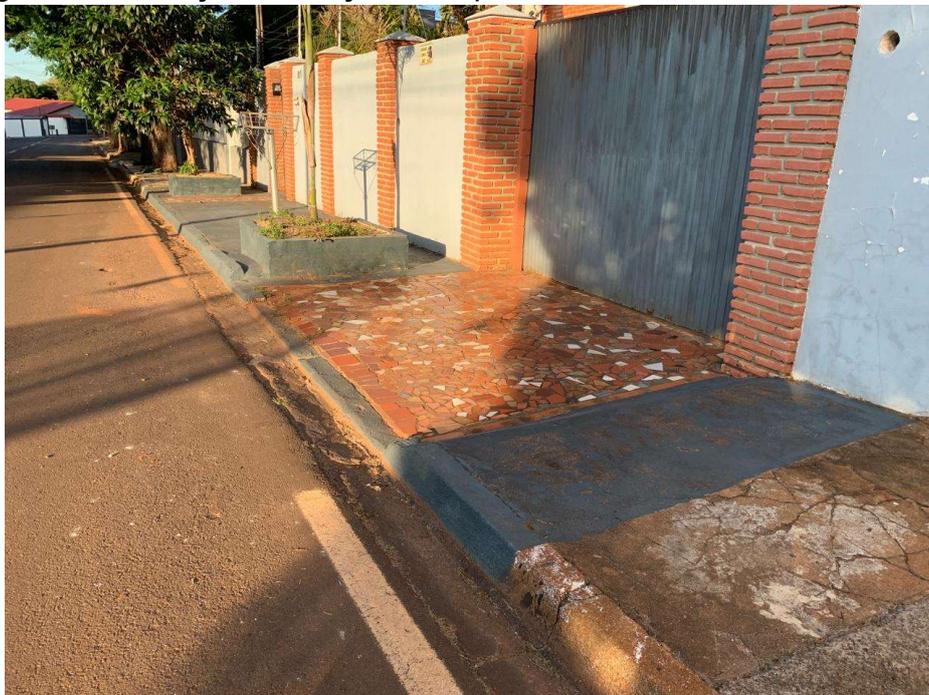
Figura 22: Situação do calçamento público da Rua Pastor João Soren.

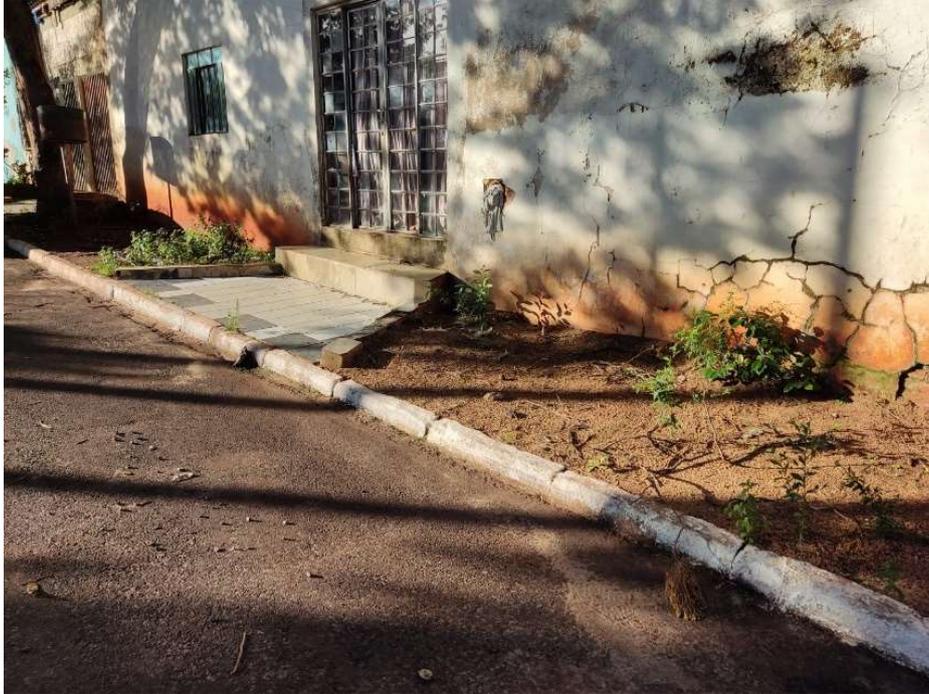
Figura 23: Situação do calçamento público da Rua Pastor João Soren.

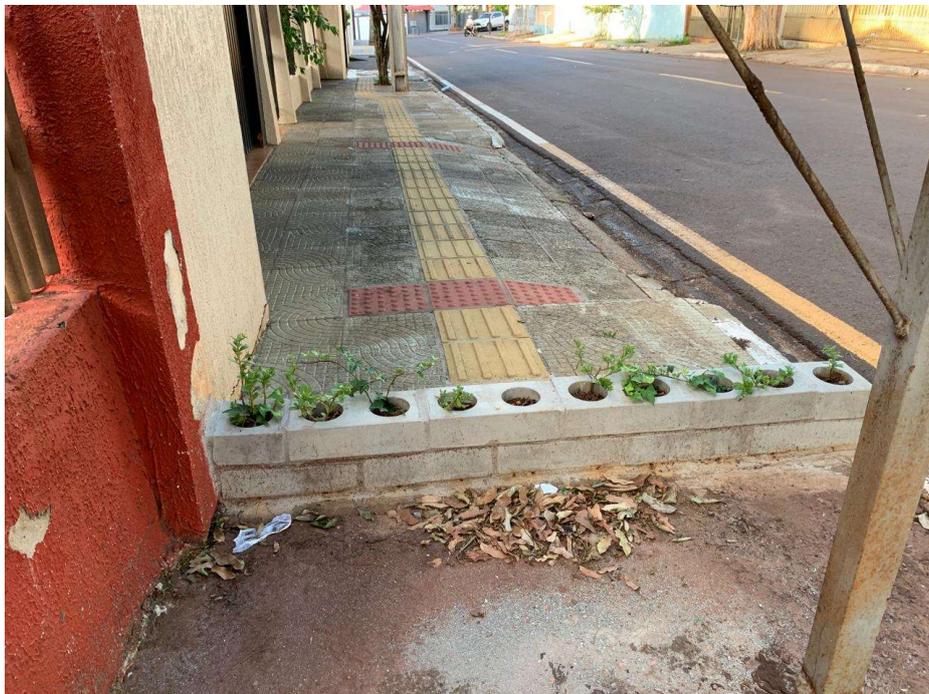
Figura 24: Situação do calçamento público da Rua Pastor João Soren.

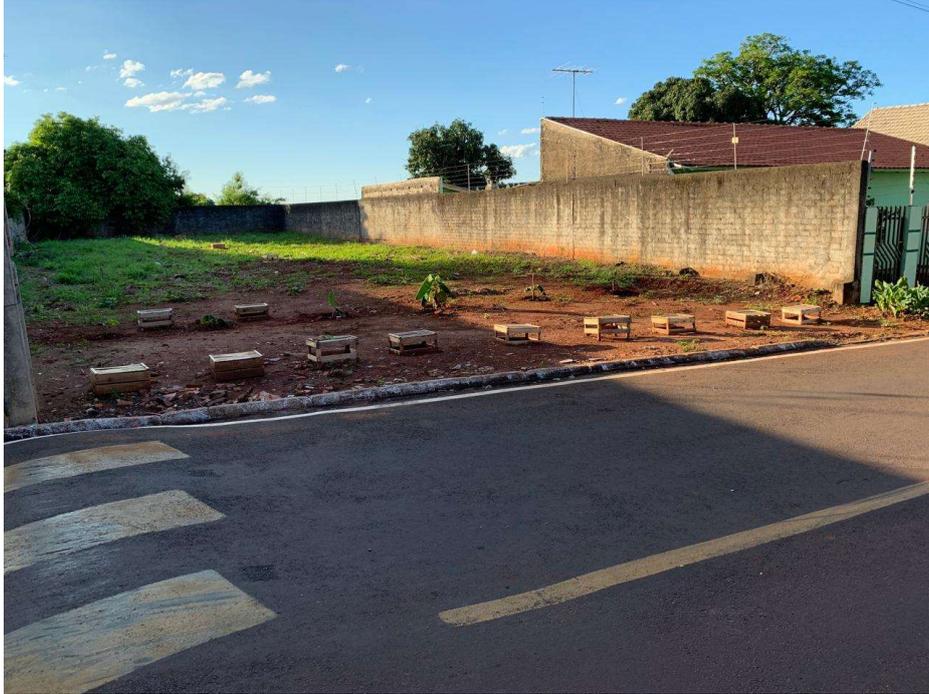
Figura 25: Situação do calçamento público da Rua Pastor João Soren.

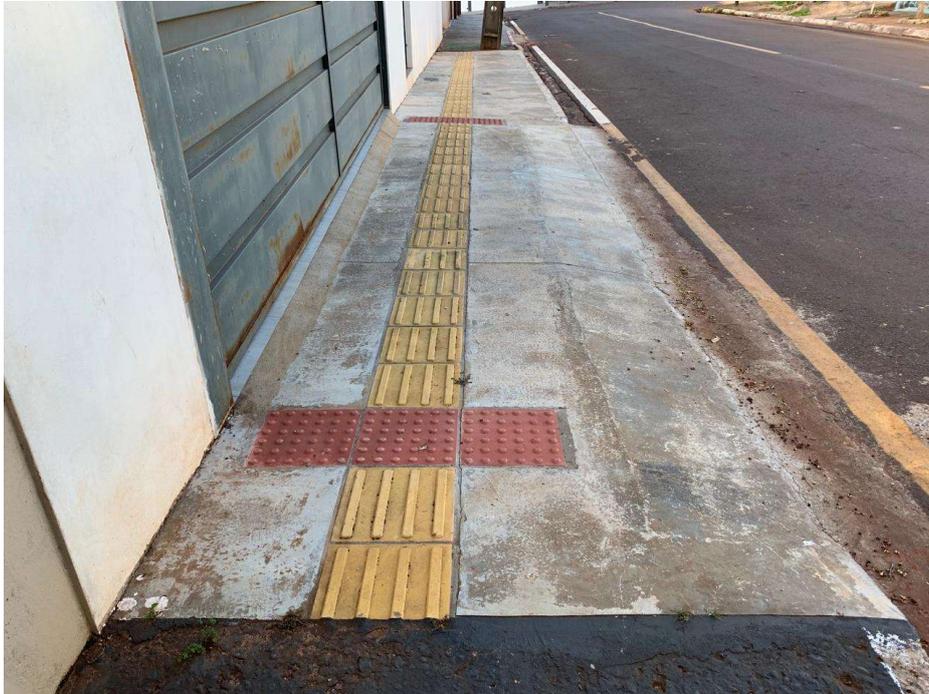
Figura 26: Situação do calçamento público da Rua Pastor João Soren.

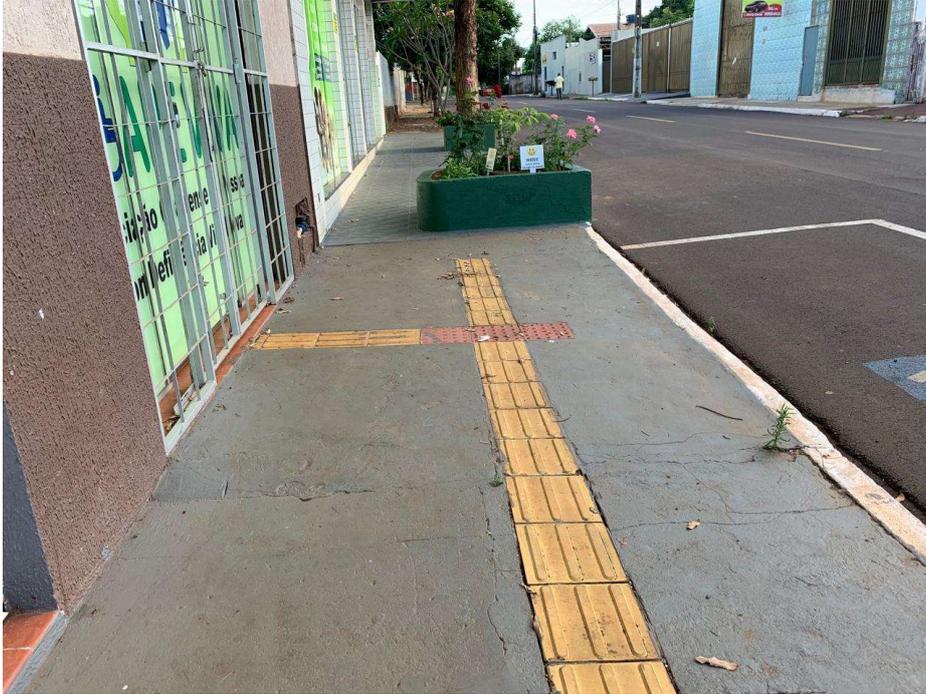
Figura 27: Situação do calçamento público da Rua Pastor João Soren.

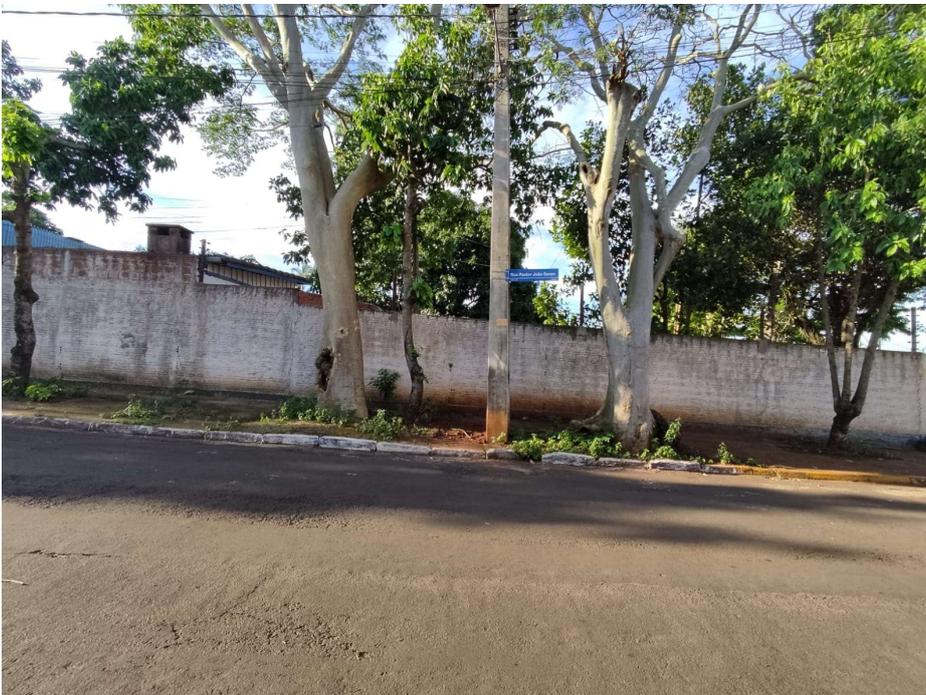
Figura 28: Situação do calçamento público da Rua Pastor João Soren.
