# ANÁLISE DE MANIFESTAÇÕES PATOLÓGICAS EM ALVENARIA DE VEDAÇÃO VERTICAL DE UMA EDIFICAÇÃO RESIDENCIAL UNIFAMILIAR COM A UTILIZAÇÃO DA METODOLOGIA *FAILURE MODE AND EFFECT ANALYSIS – FMEA*

<sup>1</sup>Emilyn Carolina Regos; <sup>2</sup>Vanda Zago Lupepsa

<sup>1</sup>Discente do Curso de Engenharia Civil;

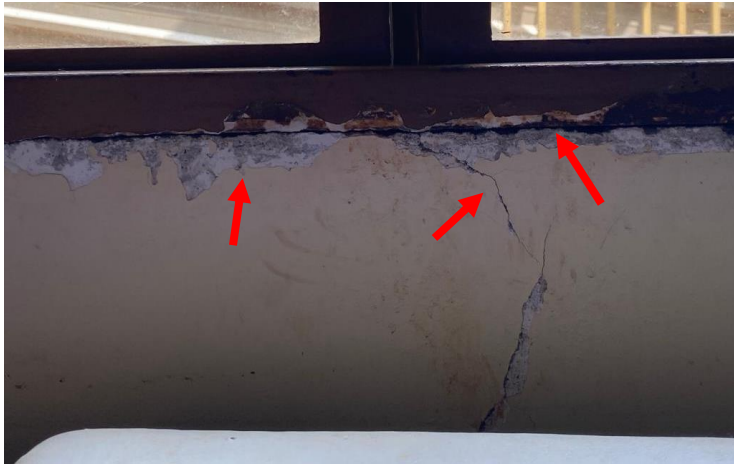
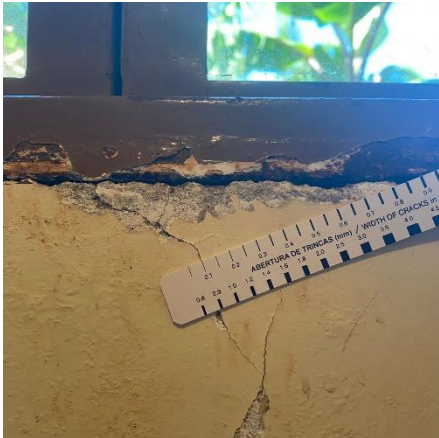
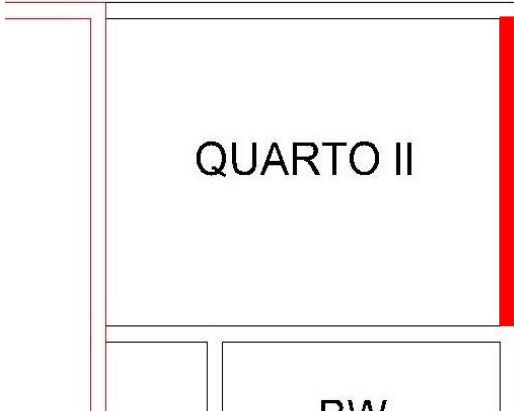
Quadro 08: CHECK-LIST das não conformidades em vedação vertical de alvenaria convencional

Não conformidade	Fissura 0,1mm, Destacamento da pintura, Destacamentoo reboco e corrosão na janela.
Sistema	Vedação vertical de alvenaria convencional interno
Local	Quarto II
Possivel causa	Falta de manutenção, uso, e qualidade dos materiais aplicados, ou a maneira que foi aplicado.

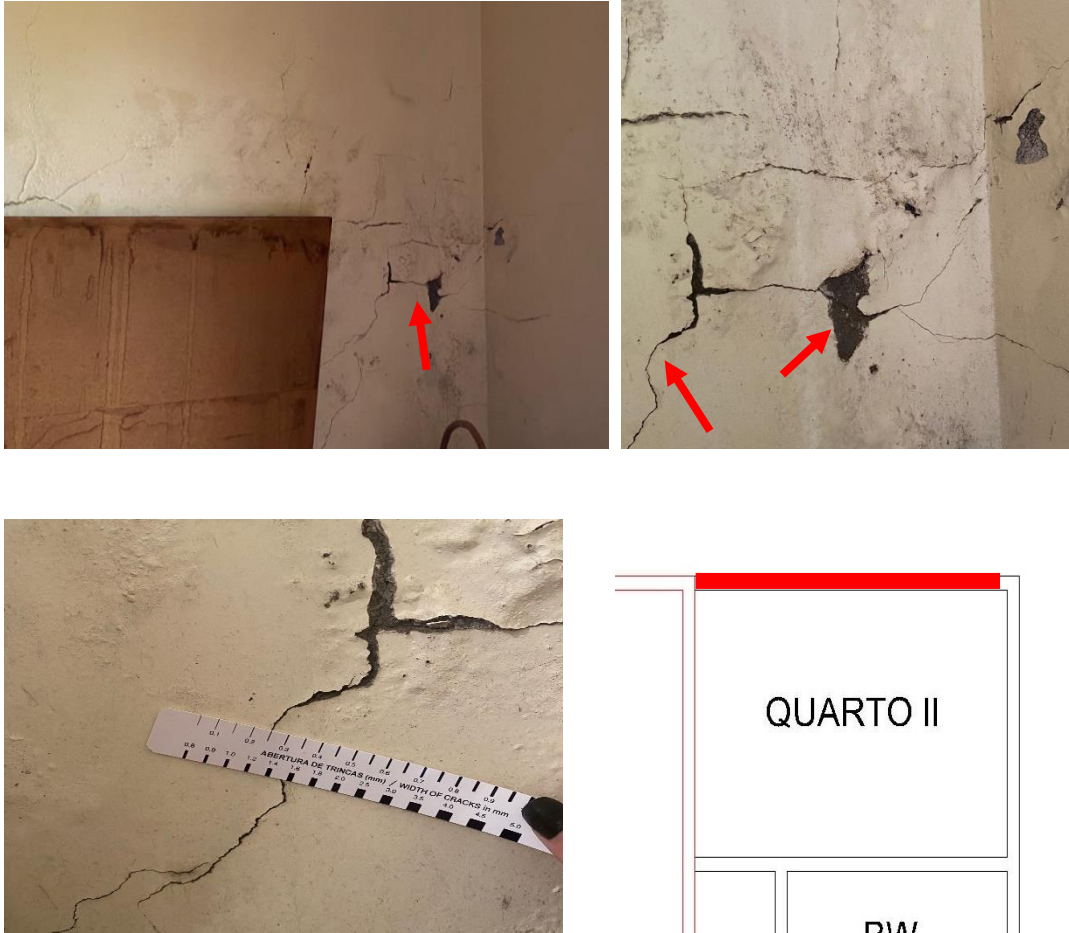
Quadro 09: CHECK-LIST das não conformidades em vedação vertical de alvenaria convencional

Não conformidade	Fissura 0,25mm, destacamento do reboco, umidade de infiltração, bolhas e manchas escuras
Sistema	Vedação vertical de alvenaria convencional interno
Local	Quarto II
Possível causa	Possivelmente foram ocasionadas pela falta de impermeabilização na parede, pois a parede externa deste cômodo está inteiramente exposta a intempéries.

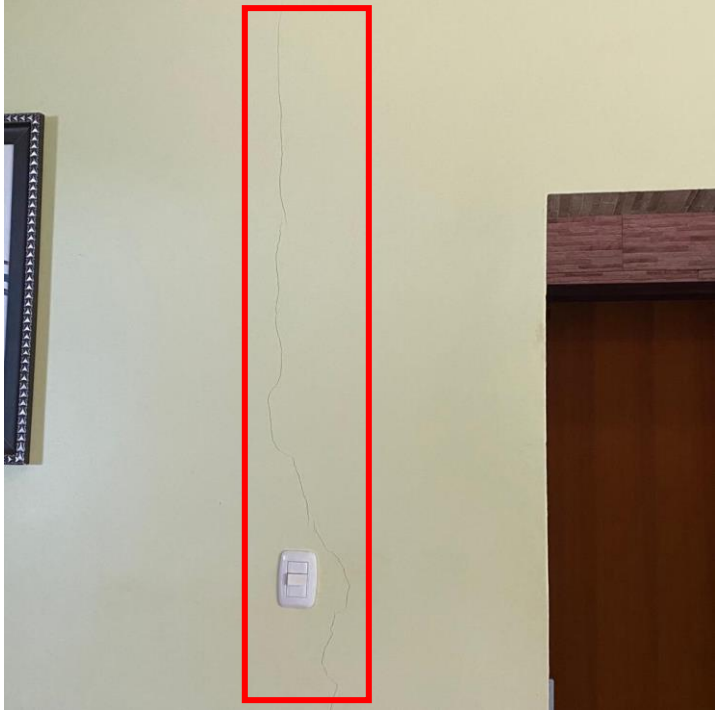
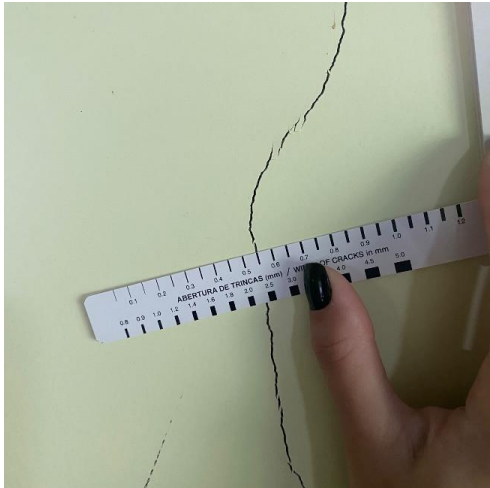
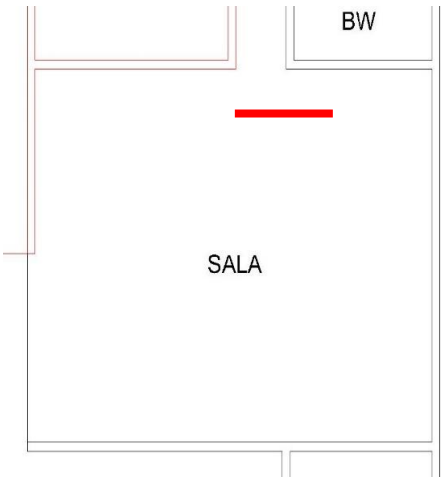
Quadro 11: CHECK-LIST das não conformidades em vedação vertical de alvenaria convencional

Não conformidade	Fissura 0,55 mm.
Sistema	Vedação vertical de alvenaria convencional interna
Local	Sala
Possível causa	Esta parede foi uma das reforma de ampliacao, possivelmente a fissura foi ocasionada pela emenda de parede, ou pelo excesso das tensoes pela implementação dos paineis solares ou tambem pelo recalque diferencial.

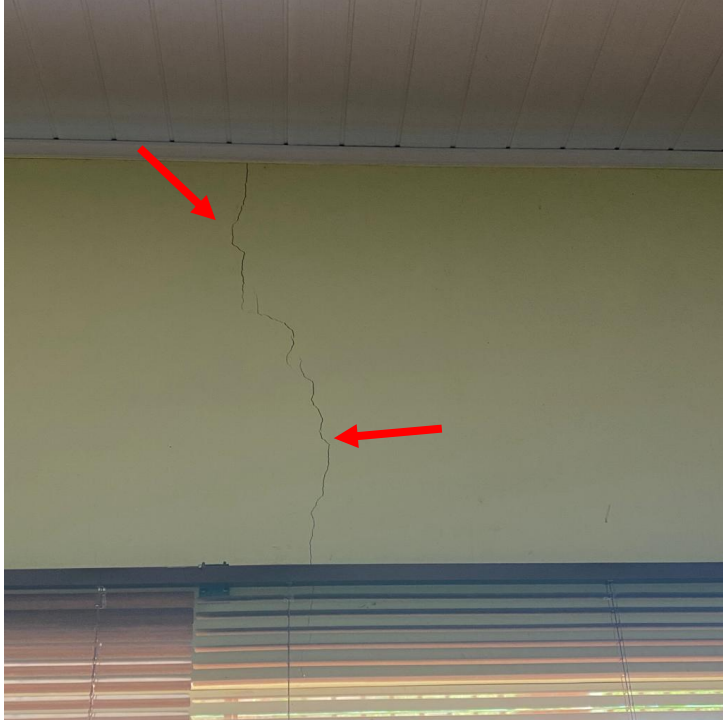
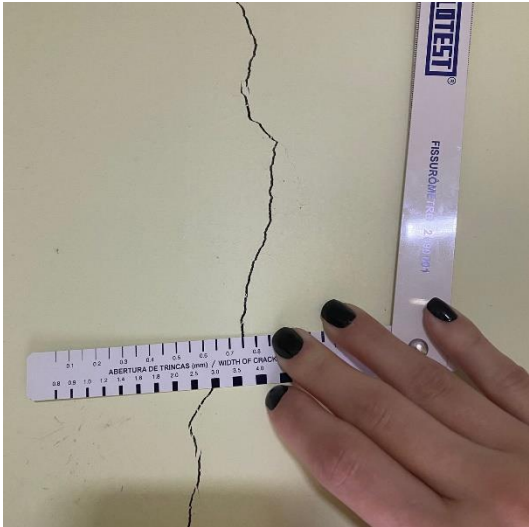
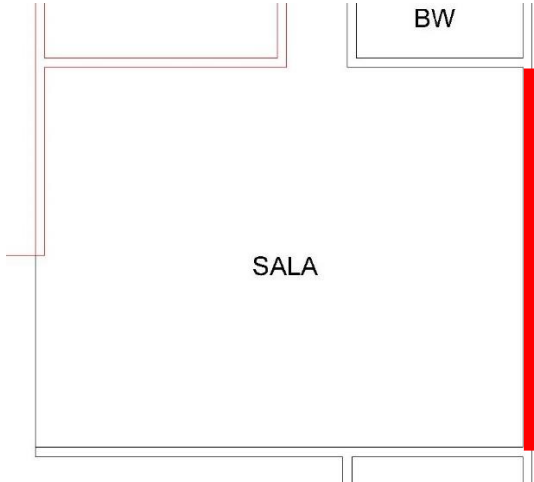
Quadro 12: CHECK-LIST das não conformidades em vedação vertical de alvenaria convencional

Não conformidade	Trinca 0,75 mm
Sistema	Vedação vertical de alvenaria convencional interna
Local	Sala
Possível causa	Trinca ocasionada pelo Recalque diferencial (afunamento do solo).

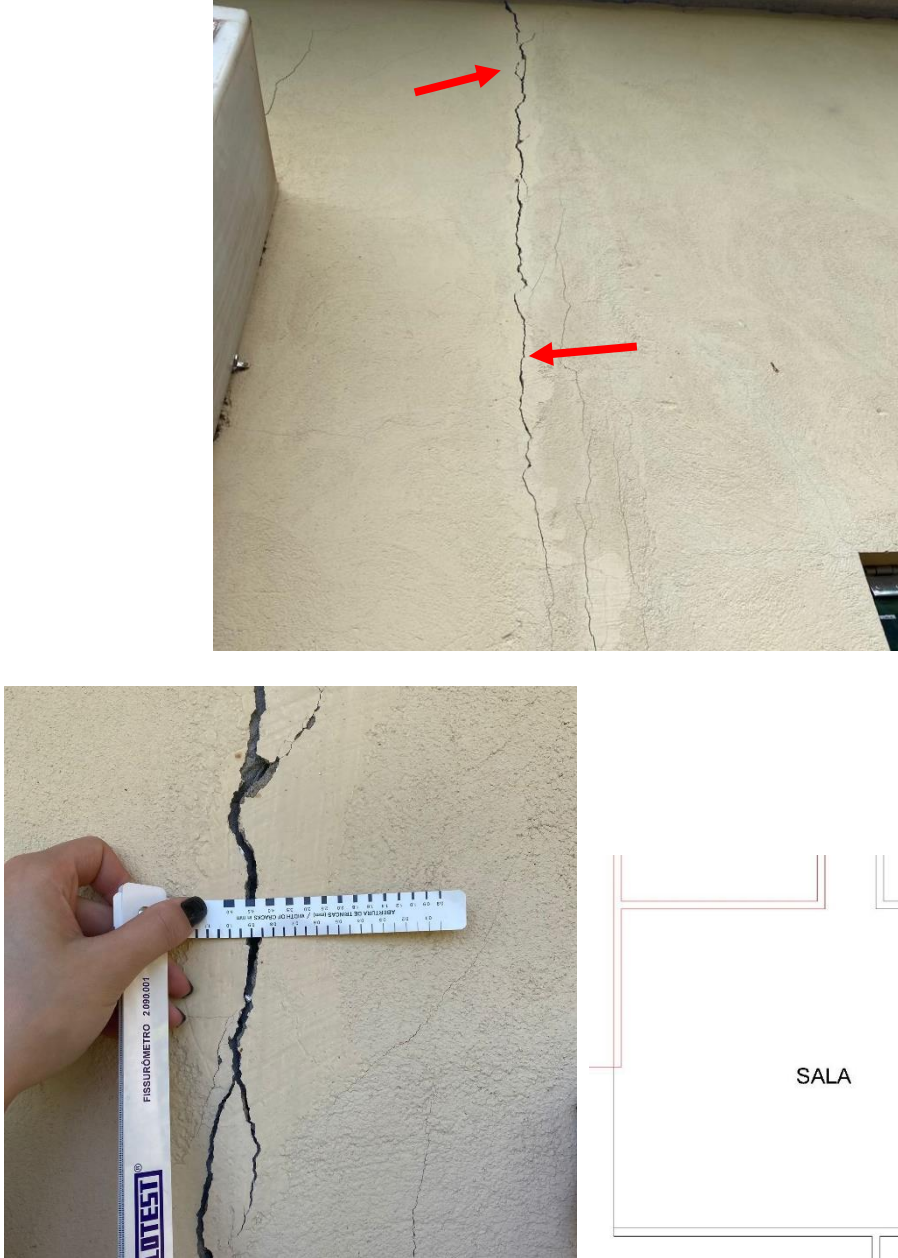
Quadro 13: CHECK-LIST das não conformidades em vedação vertical de alvenaria convencional

Não conformidade	Rachadura 4,5 mm
Sistema	Vedação vertical de alvenaria convencional externa
Local	Entre Sala e BW
Possível causa	Rachadura ocasionada pelo Recalque diferencial (afundamento do solo).

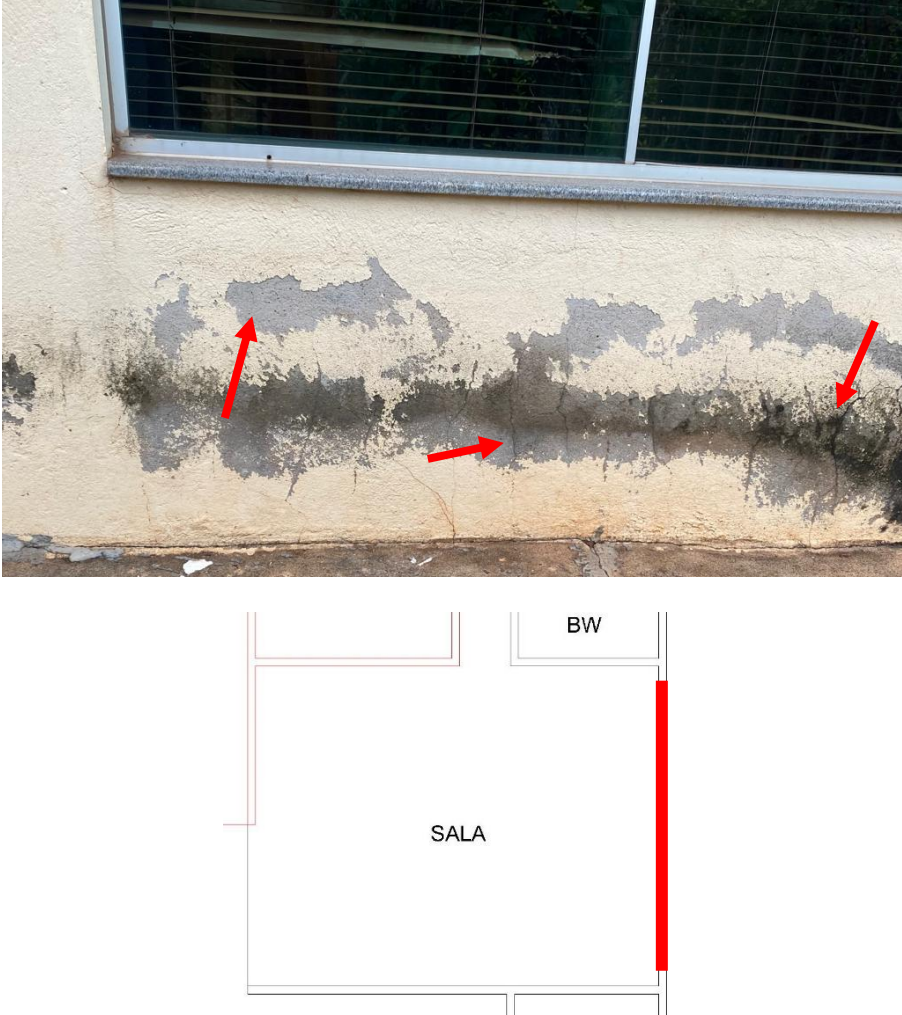
Quadro 14: CHECK-LIST das não conformidades em vedação vertical de alvenaria convencional

Não conformidade	Fissuras, umidade acidental, umidade ascensional e destacamento da pintura e biodeterioração.
Sistema	Vedação vertical de alvenaria convencional externa
Local	Sala
Possível causa	Parede exposta a intempéries, provavelmente ocasionando a umidade acidental e biodeterioração. Podemos notar que na figura onde a pintura esta destacada, a diferença de tons escuros e mais claros provavelmente decorrida da capilaridade do solo. Causando Destacamento da pintura, fissuras e umidade ascensional.

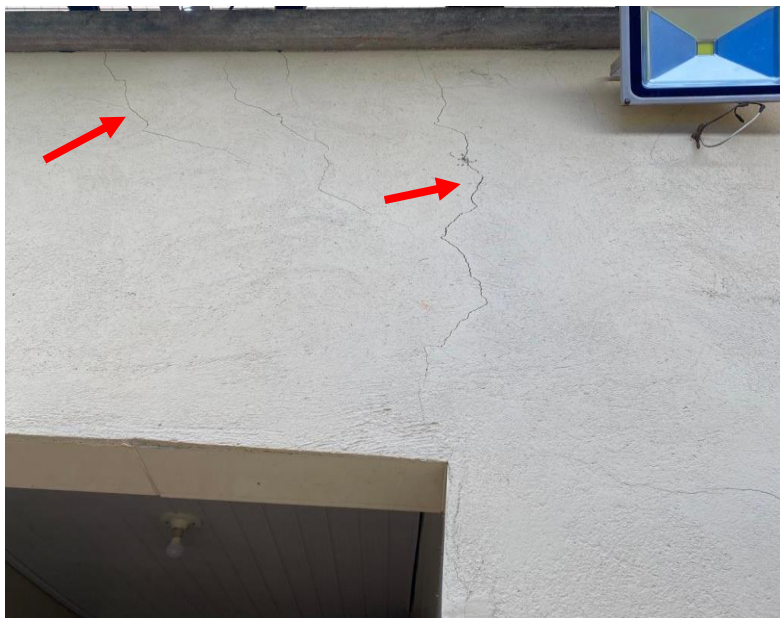
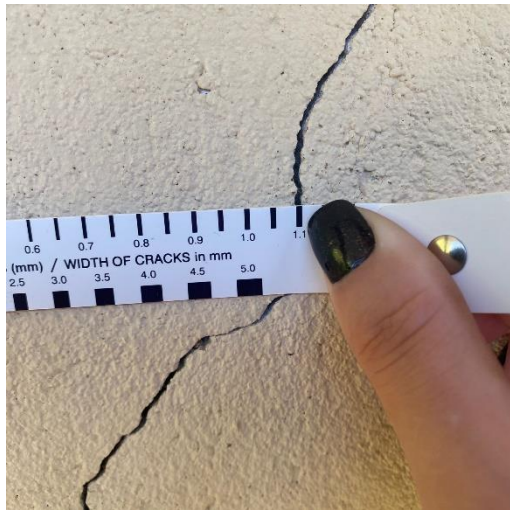
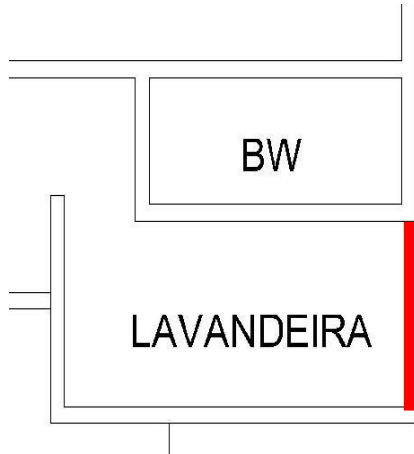
Quadro 15: CHECK-LIST das não conformidades em vedação vertical de alvenaria convencional

Não conformidade	Rachadura 1,1mm.
Sistema	Vedação vertical de alvenaria convencional externa
Local	Lavanderia
Possível causa	Rachadura ocasionada pelo Recalque diferencial (afunamento do solo).

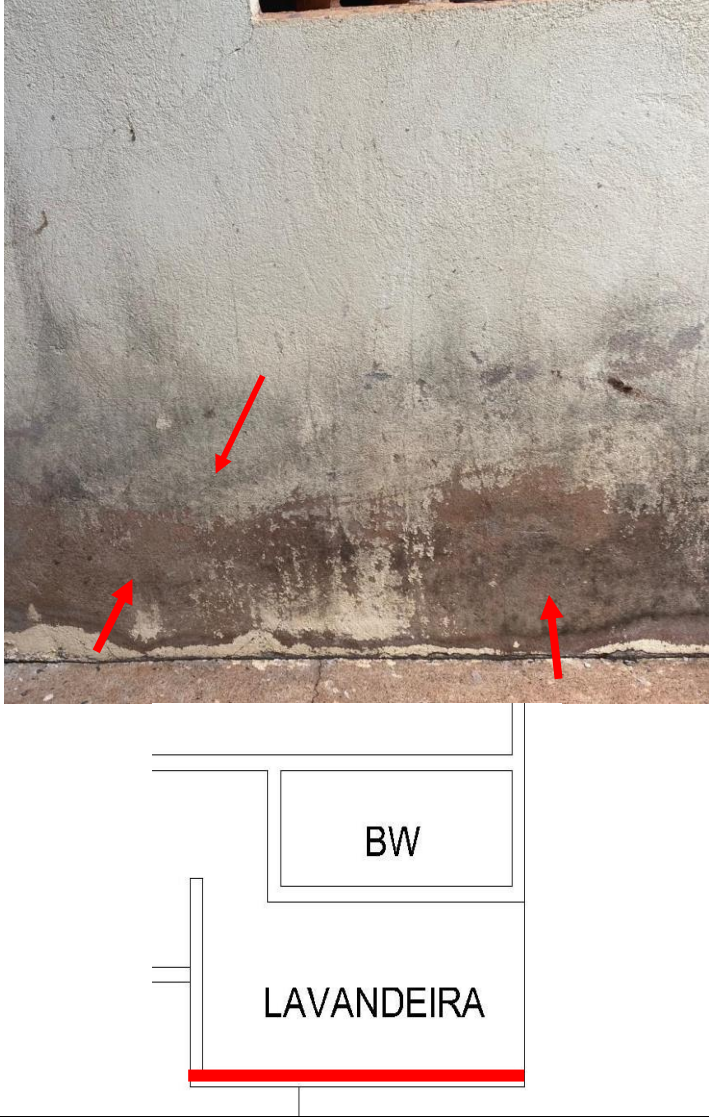
Quadro 16: CHECK-LIST das não conformidades em vedação vertical de alvenaria convencional

Não conformidade	Umidade ascensional, destacamento da pintura e biodeterioração.
Sistema	Vedação vertical de alvenaria convencional externa
Local	Lavanderia
Possível causa	Parede exposta a intempéries, provavelmente ocasionando a biodeterioração, Falta e impermeabilização ocasionando a umidade ascensional. Destacamento da pintura possivelmente decorridas da baixa qualidade dos materiais empregados na execução ou pela umidade.

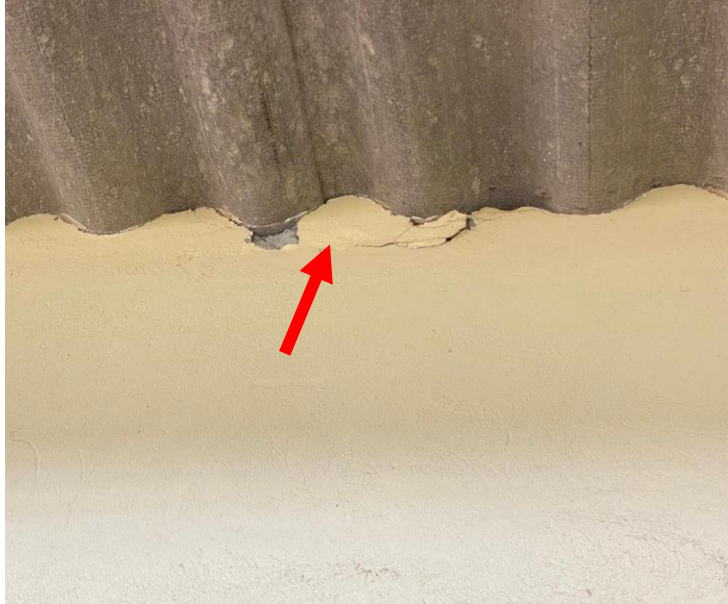
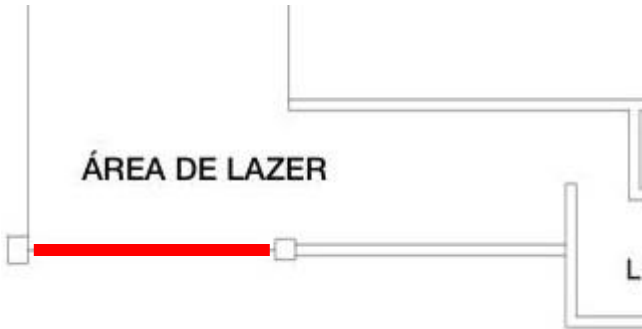
Quadro 18: CHECK-LIST das não conformidades em vedação vertical de alvenaria convencional

Não conformidade	Destacamento do reboco
Sistema	Vedação vertical de alvenaria convencional externa
Local	Area de lazer
Possivel causa	O excesso de cimento na argamassa

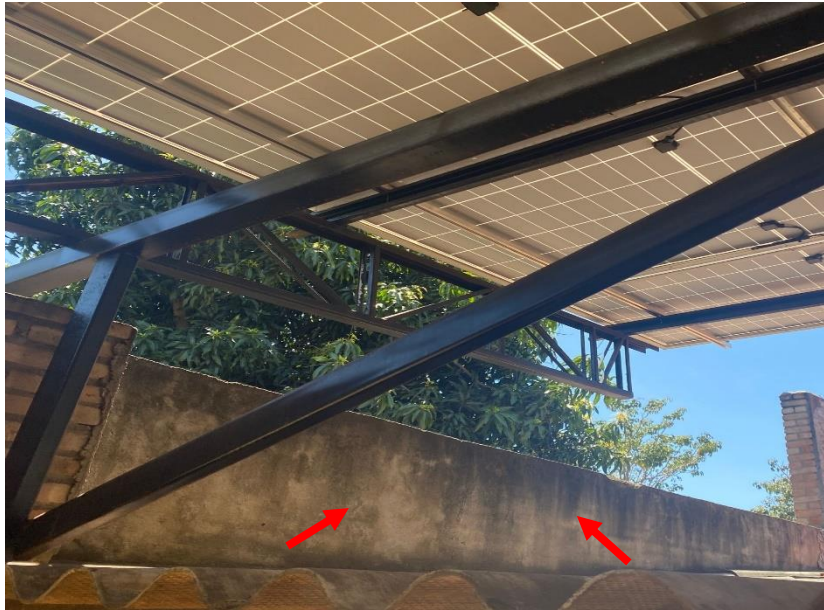
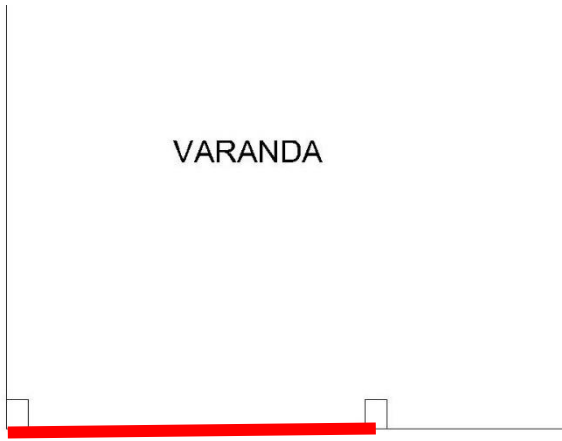
Quadro 19: CHECK-LIST das não conformidades em vedação vertical de alvenaria convencional

Não conformidade	Umidade acidental e de infiltração, e biodeterioração.
Sistema	Vedação vertical de alvenaria convencional externa
Local	Varanda
Possível causa	Parede platibanda sem rufo e exposta a intempéries, provavelmente ocasionando a umidade acidental a de infiltração e biodeterioração.

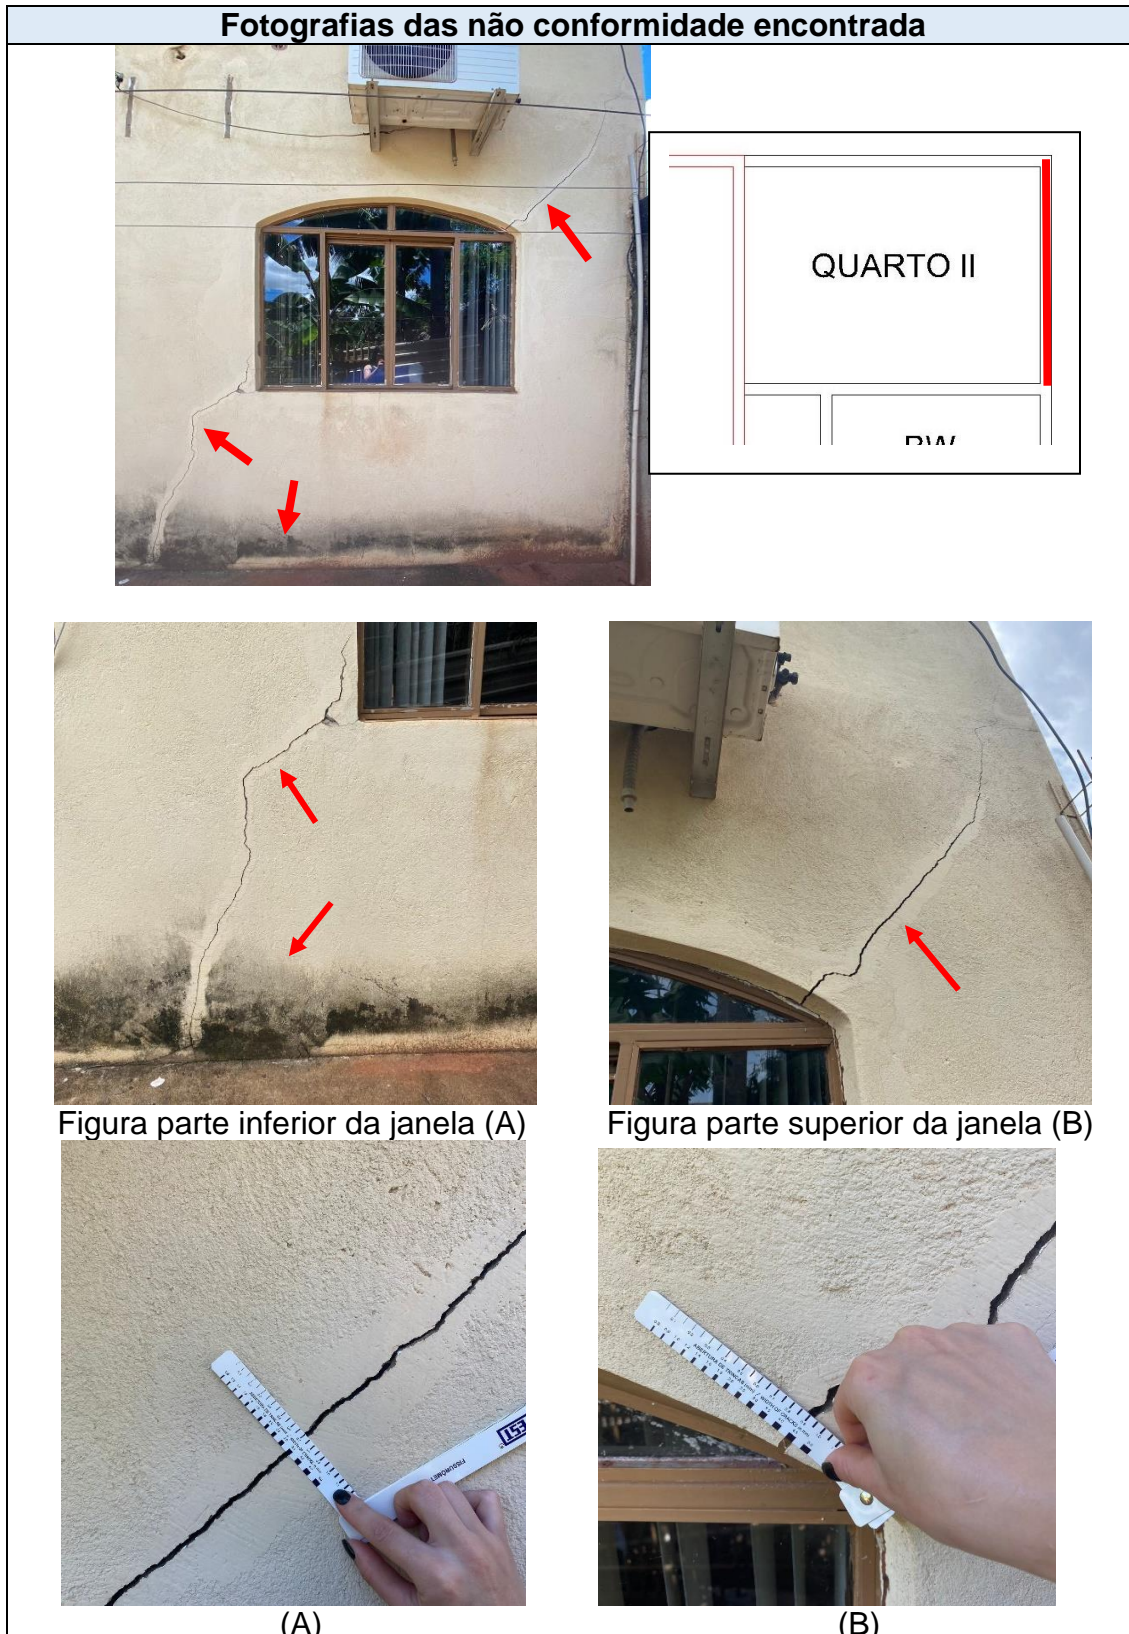
Quadro 20: CHECK-LIST das não conformidades em vedação vertical de alvenaria convencional

Não conformidade	Recalque diferencial, Rachadura (A: 3,5mm; B: 4,5mm), umidade acidental biodeterioração e
Sistema	Vedação vertical de alvenaria convencional externo
Local	Quarto II
Possível causa	Umidade acidental e biodeterioração, provavelmente causada pela água do ar condicionado e também pelas intempéries, por ser uma parede externa. Recalque diferencial e rachaduras ocasionadas pelo afundamento do solo.
