ANÁLISE E ADEQUAÇÃO QUANTO À PREVENÇÃO CONTRA INCÊNDIO E DESASTRE NA CASA DA CULTURA – TERRA ROXA/PR: ESTUDO DE CASO

Carolina Luziana de Lima Valério¹; Jorgelino Pedro de Santana Junior²

¹Discente do Curso de Engenharia Civil da Universidade Paranaense - UNIPAR

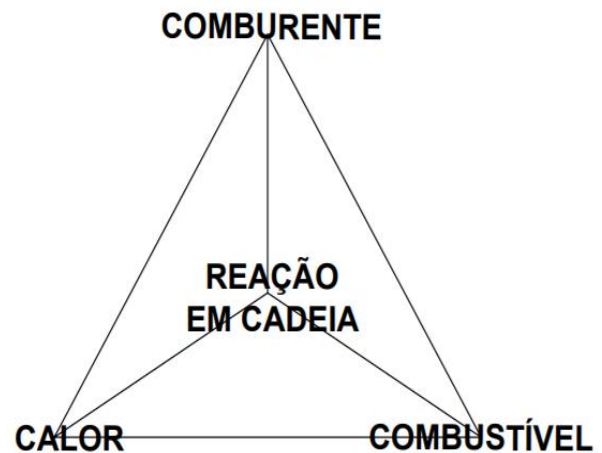
Figura 02 – Tetraedro do Fogo

Souza (2019) explica que o triângulo do fogo passou a ter mais um elemento após o surgimento do agente extintor e a representação agora é feita pelo tetraedro do fogo, simbolizado pela Figura 02, tendo a adição do quarto elemento: a reação em cadeia. O novo elemento relaciona os outros três anteriores e promove a sustentabilidade da combustão, que permite a continuidade da reação.

Da mesma maneira que no triângulo, os quatros elementos que formam o tetraedro dependem da existência de todos eles juntos para o princípio e manutenção do fogo.

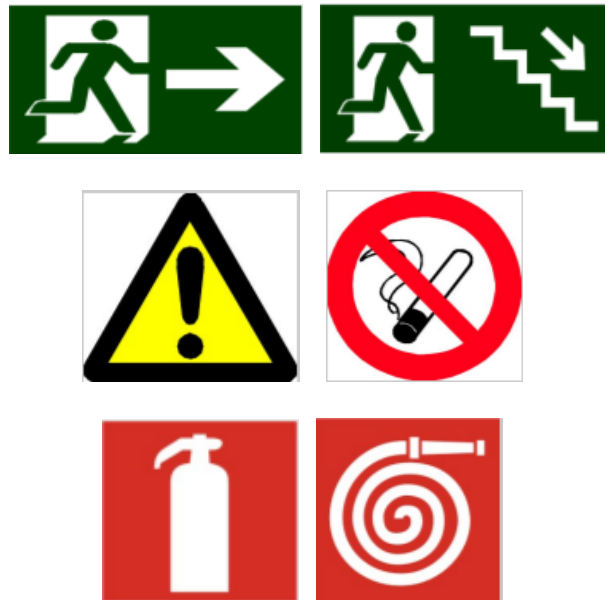
Figura 05 – Exemplos de sinalização básica

- Sinalização básica: Este tipo de sinalização é o mínimo que uma edificação deve possuir, como mostra a Figura 05. É dividido em categorias de acordo com a sua finalidade. A sinalização de proibição é caracterizada por uma faixa circular e barra diametral na cor vermelha e serve para sinalizar sobre ações não permitidas no local. Na sinalização de alerta, os símbolos têm um formato triangular com o fundo amarelo, moldura na cor preta e advertem sobre perigos. Com o objetivo de indicar rotas e mudanças de direções, como também as saídas de emergências, as placas de orientação e salvamento possuem o fundo verde com símbolos

fotoluminescentes. Os equipamentos de combate a incêndio e alarme são sinalizados por placas com a cor de fundo vermelha e símbolo fotoluminescente e têm por finalidade indicar a localização dos equipamentos (NPT 020, 2014).

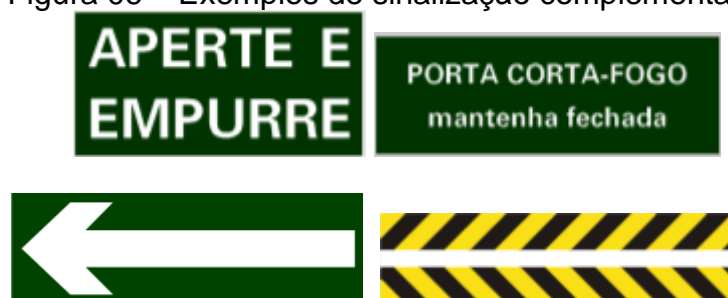
Figura 06 – Exemplos de sinalização complementar

- Sinalização complementar: O conjunto de sinalização complementar é independente da sinalização básica, mas tem por objetivo acrescentar nas informações dispostas por esta, conforme Figura 06. É formado por faixas de cor, mensagens e símbolos que complementam a sinalização básica em situações de indicação contínua de rotas de saída, indicação de obstáculos e riscos de utilização das rotas de saída e em mensagens específicas quando é necessária uma complementação da sinalização básica. Tem por finalidade também informar o público sobre medidas de proteção existentes, características específicas do local e a capacidade de pessoas em locais de reunião de público, bem como demarcar áreas de alguns ambientes e identificar sistemas hidráulicos fixos (NPT 020, 2014).

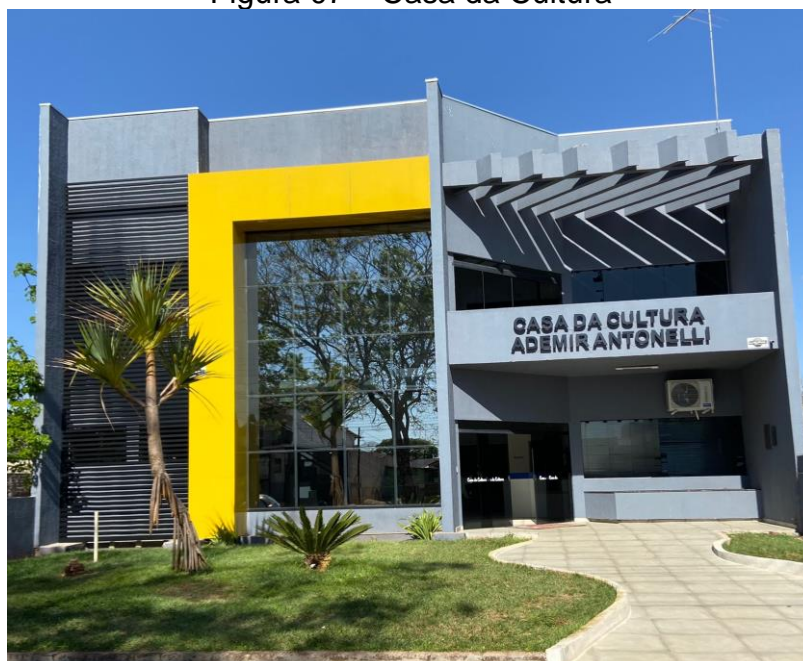
Figura 07 – Casa da Cultura

O objeto de estudo deste trabalho foi a Casa da Cultura da cidade de Terra Roxa, que fica localizada na Avenida Presidente Costa e Silva, no Centro da cidade (Figura 07). O edifício, inaugurado em 1992, tem uma área de aproximadamente 657 m², possuindo o auditório do pavimento superior como atividade principal, o qual é utilizado para apresentações culturais, palestras e outros eventos com reunião de público. No pavimento térreo, existem alguns ambientes destinados a cursos e atividades culturais para crianças e adolescentes e a parte da secretaria e administração do prédio.

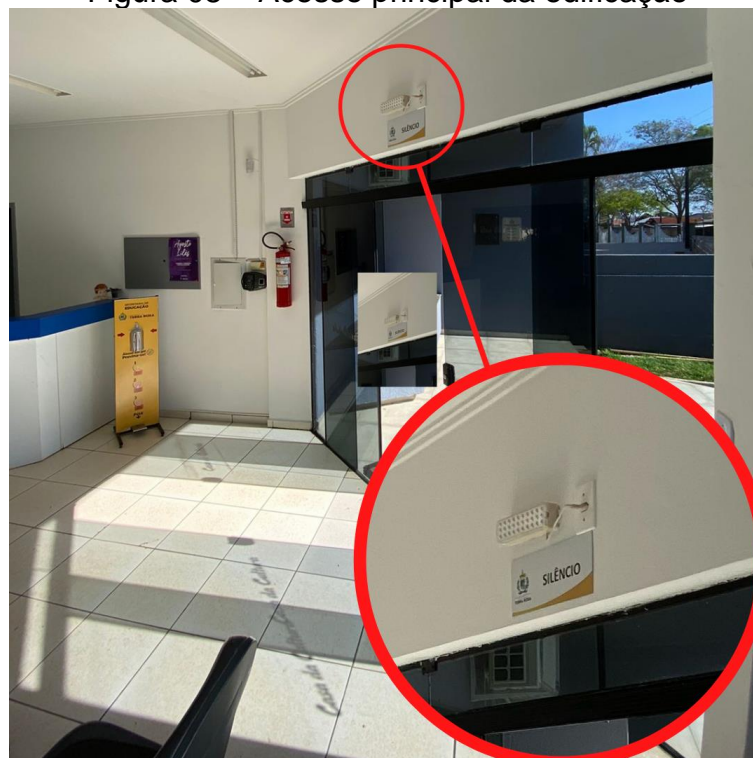
Figura 08 – Acesso principal da edificação

O sistema de Iluminação de Emergência (IE) da edificação apresentou falhas. Foi constatado um ponto com iluminação de aclaramento acima da porta de acesso principal da edificação localizada no pavimento térreo, conforme Figura 08, mas, segundo Brentano (2015), a iluminação de balizamento é o tipo correto para iluminar e indicar as saídas de emergência das edificações.

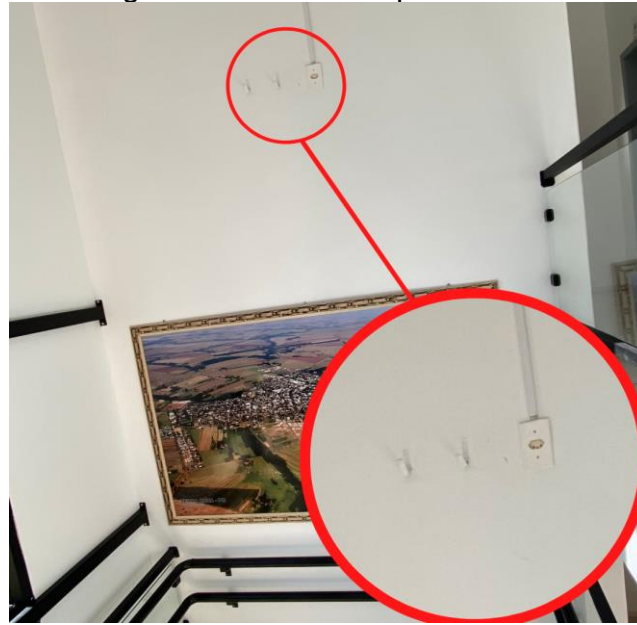
Figura 11 – Possível ponto de IE

Acima da escada são visíveis marcações na parede e uma tomada apresentadas na Figura 11, que aparentam ser um ponto de IE, mas no momento encontra-se sem o aparelho de IE.

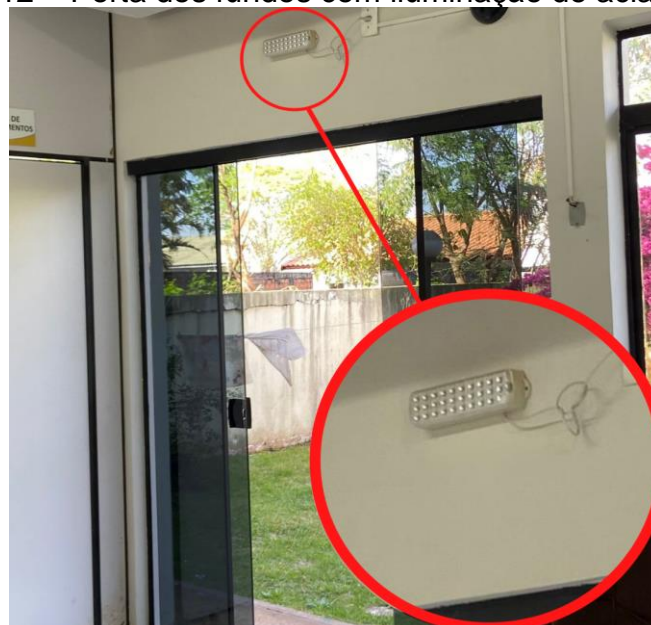
Figura 12 – Porta dos fundos com iluminação de aclaramento

Observando a Figura 12, é possível afirmar que acima da porta dos fundos da edificação há uma luminária de aclaramento, mas esta pode confundir as pessoas em caso de incêndio, pois a porta dos fundos não será utilizada como rota de fuga (item 4.1.3 deste trabalho).

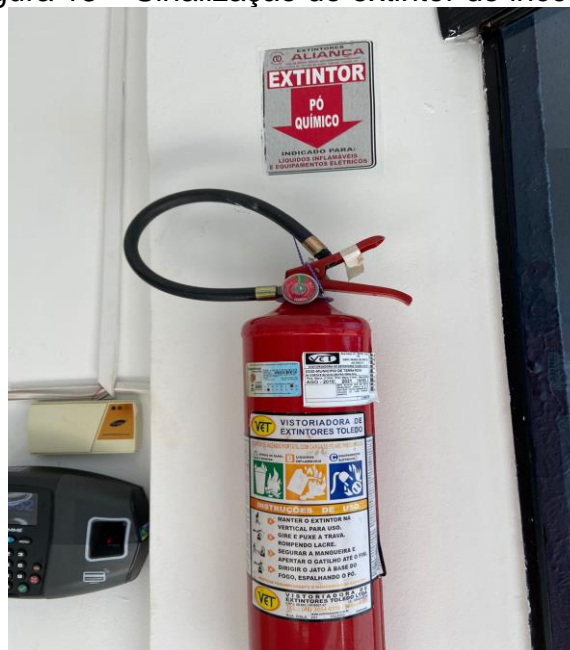
Figura 13 – Sinalização do extintor de incêndio

A sinalização de emergência foi encontrada somente acima do extintor de incêndio, de acordo com a Figura 13. Outras sinalizações, como as de indicações de sentidos da rota de fuga, indicação das saídas de emergência e sinalização complementar (indicações dos sistemas de proteção contra incêndio existentes na edificação e a indicação da lotação máxima permitida) não foram encontradas.

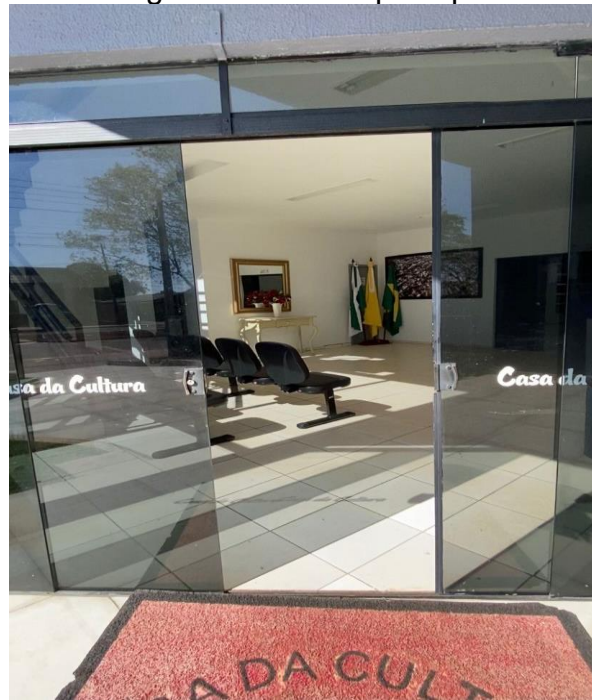
Figura 14 – Porta principal

A Casa da Cultura possui somente uma porta que pode ser utilizada como saída de emergência, sendo essa a porta principal do edifício, mostrada na Figura 14, que possui vão livre de 1,60 metros.

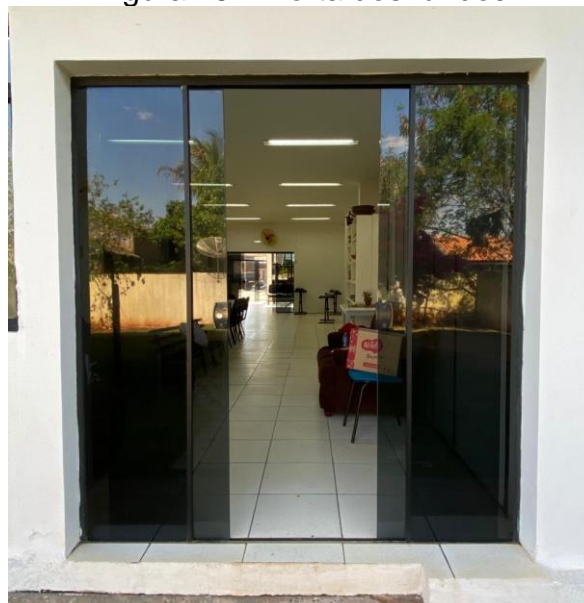
Figura 15 – Porta dos fundos

A porta dos fundos (Figura 15) da edificação não pode ser considerada como útil na elaboração da rota de fuga e saída de emergência porque, em casos de situações de pânico, não garante a total segurança das pessoas por direcionar a uma região murada e sem saída do terreno.

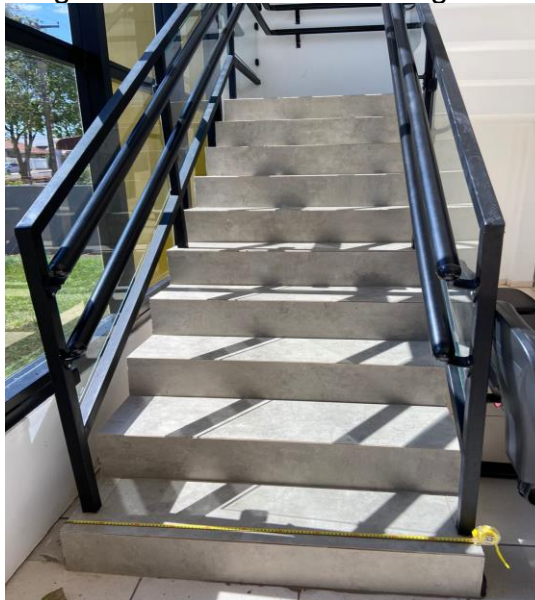
Figura 16 – Escada de emergência

Verificou-se que a escada da edificação apresenta 1,10 metros de largura, conforme a Figura 16, ou seja, inferior ao determinado em norma. De acordo com a NPT 011 (2016), as saídas de emergência, acessos e escadas são definidas pela quantidade de pessoas que ocupam a edificação, e devem ter largura mínima de 1,20 metros para quaisquer edificações novas. Por se tratar de uma edificação construída, a NPT 002 possibilita algumas adequações que serão abordadas no item 4.2.6 deste trabalho.

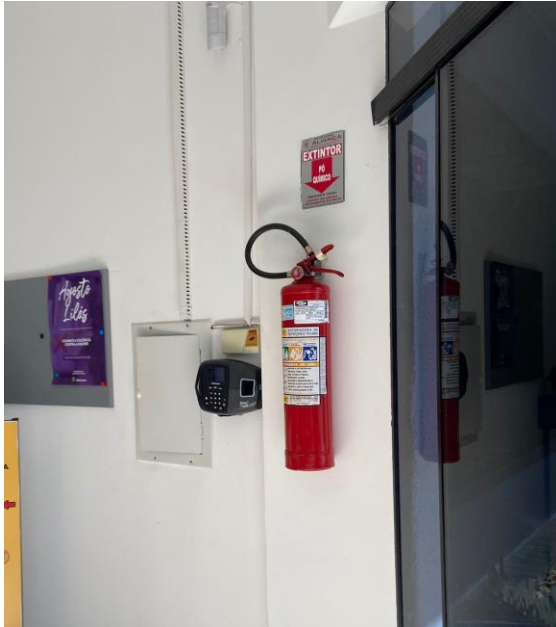
Figura 17 – Extintor de incêndio

Com relação ao sistema de proteção por extintores, o local possuía somente um extintor de incêndio, como mostra a figura 17, e um ponto com a indicação do extintor, conforme a figura 18, mas que não possuía o equipamento. A NPT 021 (2014) determina que cada pavimento deve possuir quantidade superior a duas unidades extintoras e que a distância máxima de caminhada para encontrar um desses equipamentos é de 20 metros para edificações com risco moderado, como é o caso da Casa da Cultura.

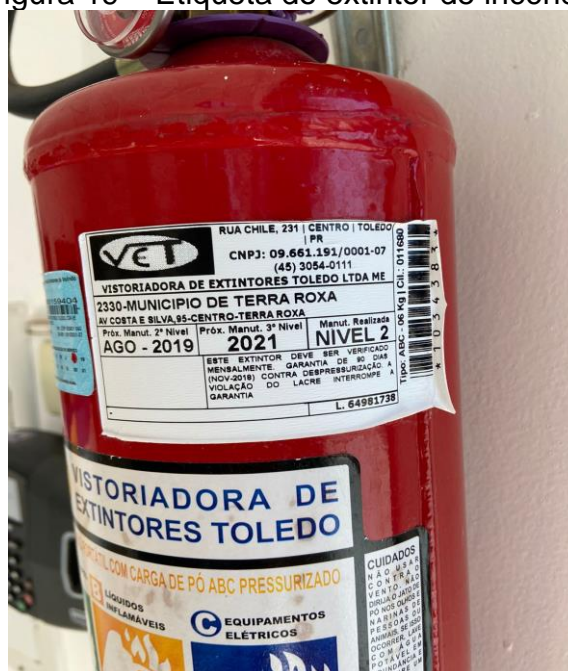
Figura 19 – Etiqueta do extintor de incêndio

O único extintor existente apresenta em sua etiqueta a data de manutenção do nível 1, que foi realizado em agosto de 2018 e tinha como data prevista para a manutenção do nível 2 o mês de agosto de 2019, mas essa segunda manutenção não ocorreu (Figura 19).

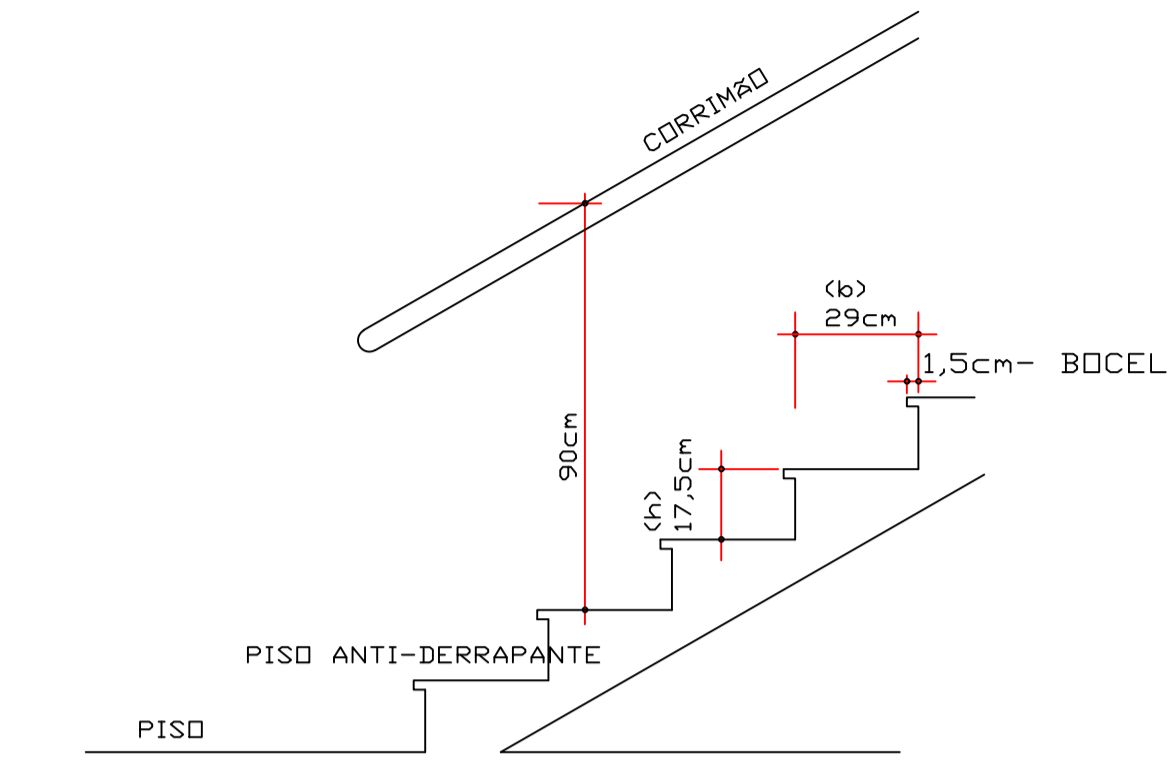
DETALHE DA ESCADA (CORTE) S/ ESCALA

FORMULA DE BLONDEL $2h+b = 63$ OU 64
 $2 \times 17,5 + 29 = 64$
