## **AVALIAÇÃO DA ACESSIBILIDADE DO CALÇAMENTO PÚBLICO NA RUA PASTOR JOÃO SOREN EM GUAIRA-PR**

**Jeferson Autori Rocha<sup>1</sup>; Thiago Biaca De Sousa<sup>2</sup>**

<sup>1</sup>Discente de Engenharia Civil, UNIPAR

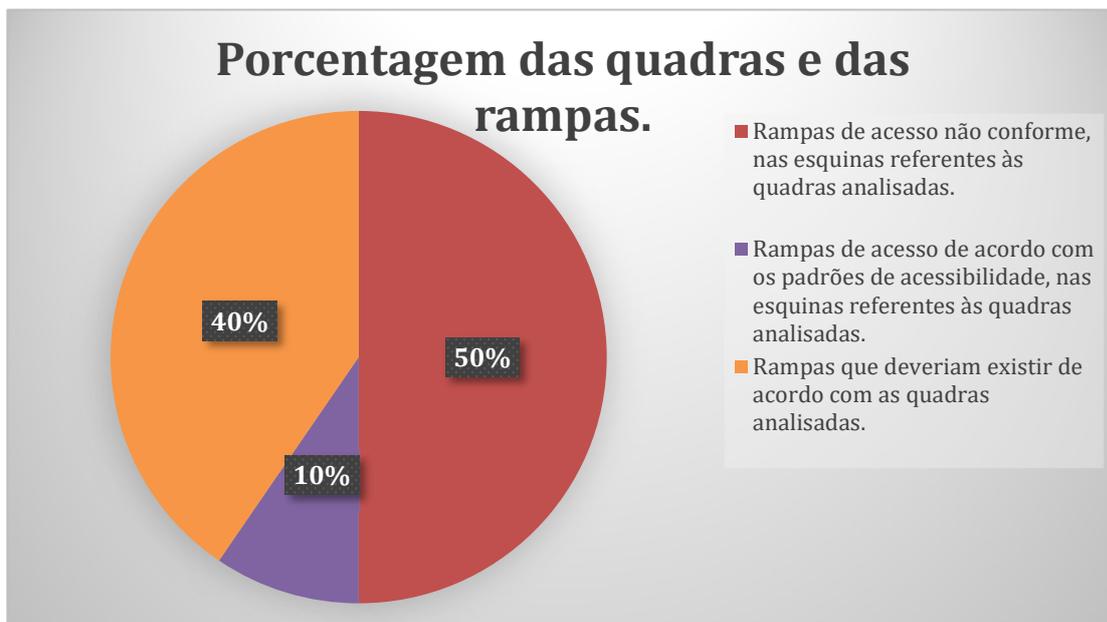
Gráfico 1: Porcentagem das quadras e das rampas de acesso analisadas.

É possível constatar nos quadros e nos gráficos acima que, apenas 7% das calçadas e, 10% das rampas analisadas, estão em conformidades com a NBR 9050 (2015).
